**BADANIA KONSERWATORSKIE WARSTW MALARSKICH POLICHROMII  
WEWNĘTRZNYCH ORAZ WIĘŻBY DACHOWEJ KOŚCIOŁA P.W. TRÓJCY  
PRZENAJSWIĘTSZEJ W STARYCH JUCHACH.**

**Wykonawca dokumentacji i badań:**

**mgr Małgorzata Feiertag-Baran** (badania fizyko-mechaniczne, nadzór i konsultacje konserwatorskie,  
pobranie próbek, opracowanie dokumentacji)

Data opracowania: Toruń maj 2020

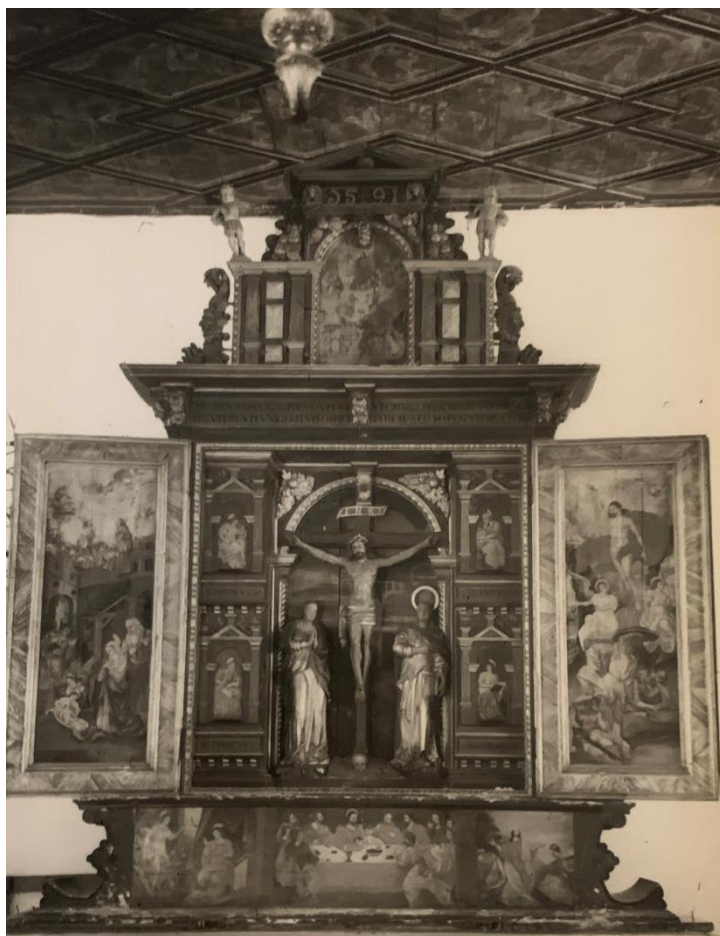
**Fot.10.** Kościół p.w. Trójcy Przenajświętszej w Starych Juchach- ołtarz główny- otwarty. Na drugim planie widoczne przemalowanie wnętrza kościoła. Fotografia wykonana w 1973 r. Fot. I.Szandomirski. PAN nr neg. 118342.

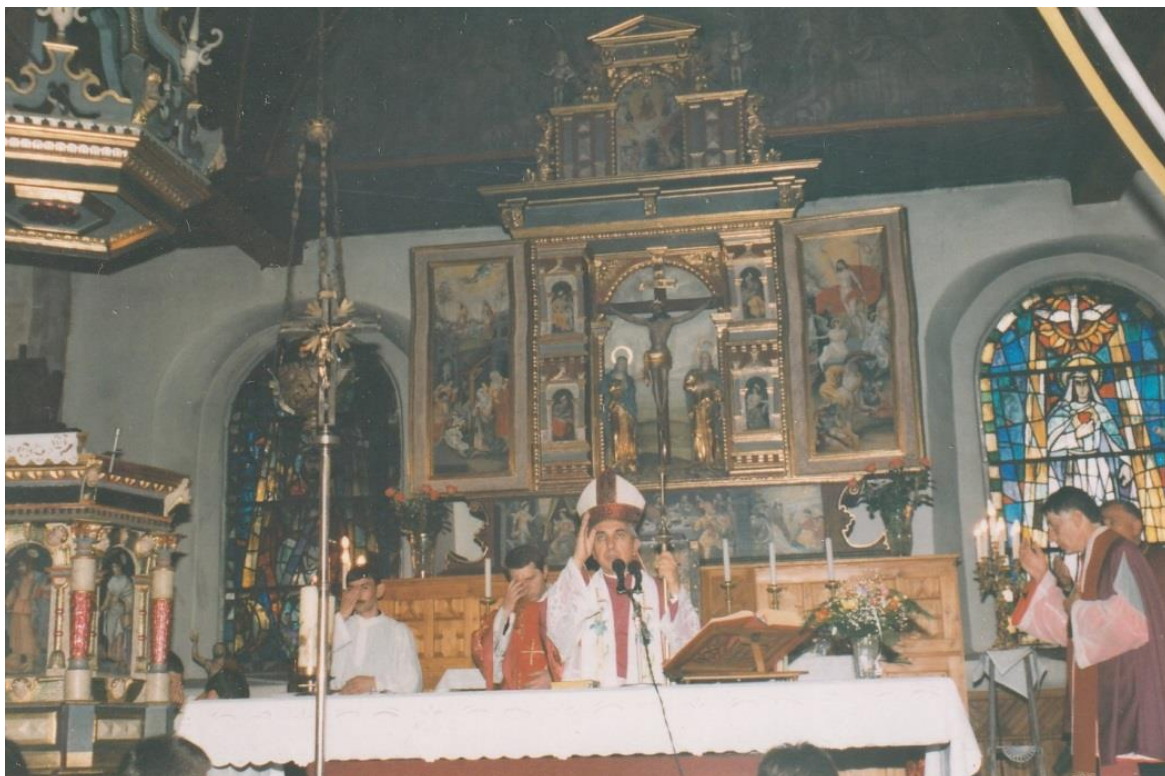
**Fot.13.** Kościół p.w. Trójcy Przenajświętszej w Starych Juchach- lata 90 XX w. Widoczne przemalowanie ścian na kolor szary - autor nieznany.

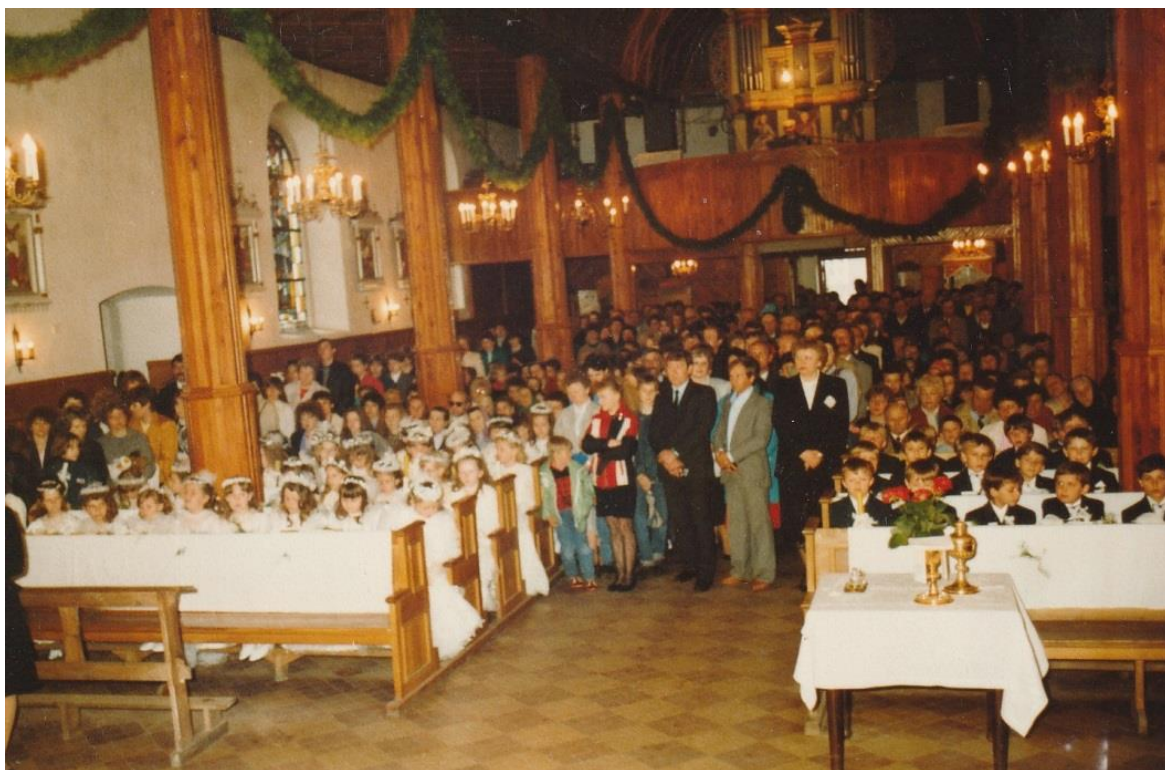
**Fot.14.** Kościół p.w. Trójcy Przenajświętszej w Starych Juchach- lata 90 XX w. Widoczne przemalowanie ścian na kolor szary - autor nieznany.

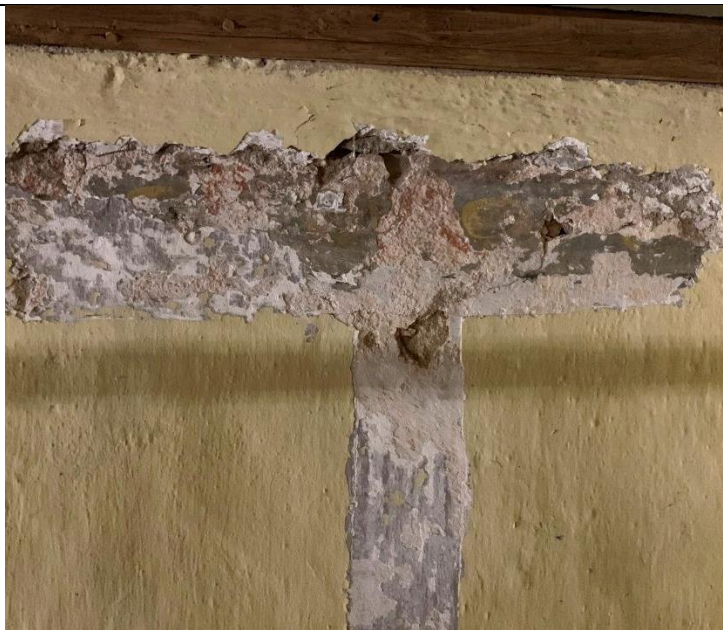
**Odkrywka 2-** Kościół p.w. Trójcy Przenajświętszej w Starych Juchach- ozdobny ornament- widoczne ugrówce „kulki”

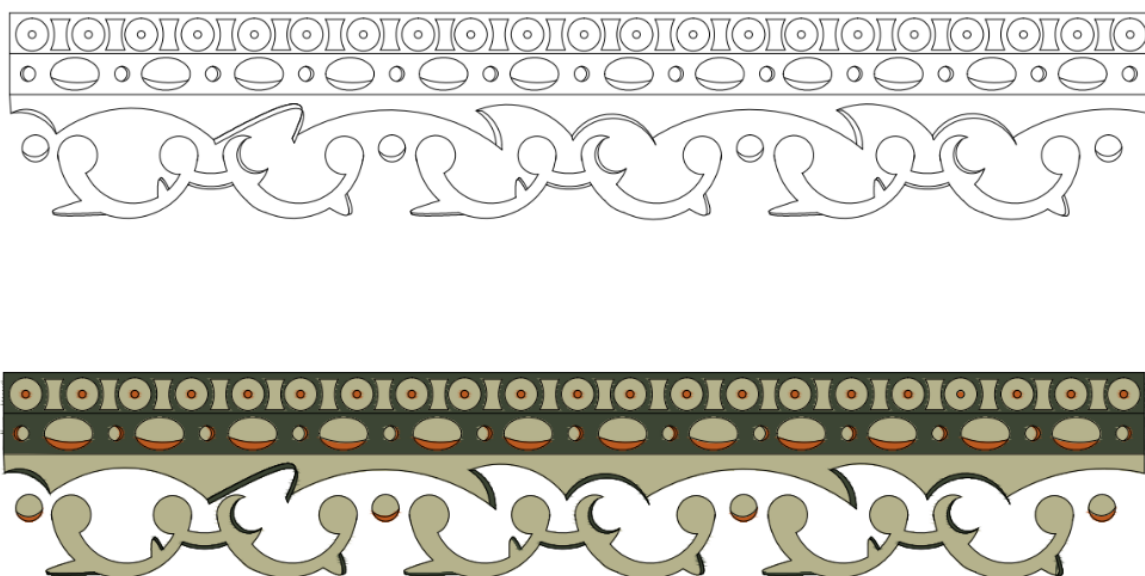
**Rys.1.** Ornament- propozycja graficzna i kolorystyczna odtworzenia ozdobnego ornamentu okalającego kościół p.w. Trójcy Przenajświętszej w Starych Juchach. Projekt: mgr Maja Skibicka, mgr Małgorzata Feiertag- Baran.

W trakcie odtwarzania ornamentu należy zwrócić szczególną uwagę na technikę i technologię wykonania.

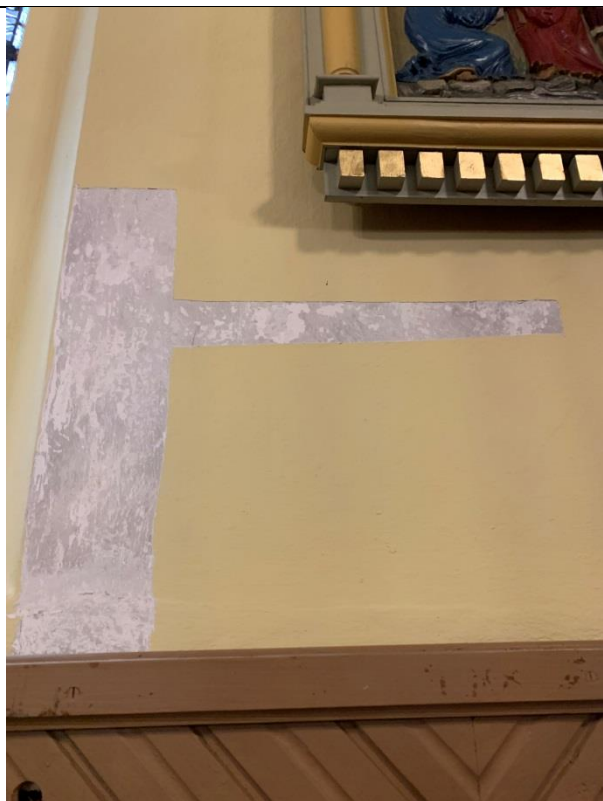
**Odkrywka 7-** Kościół p.w. Trójcy Przenajświętszej w Starych Juchach- tynk, widoczna szara warstwa.

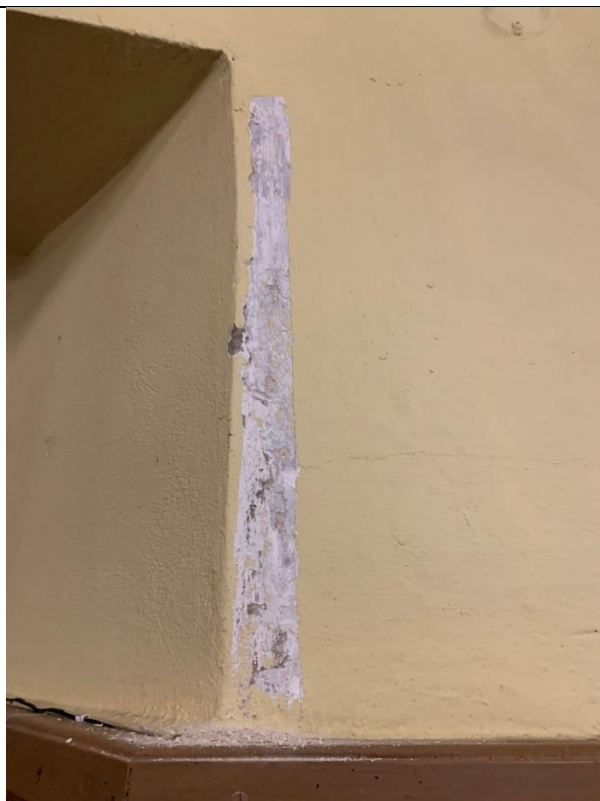
**Odkrywka 8-** Kościół p.w. Trójcy Przenajświętszej w Starych Juchach- tynk, widoczna szara warstwa.

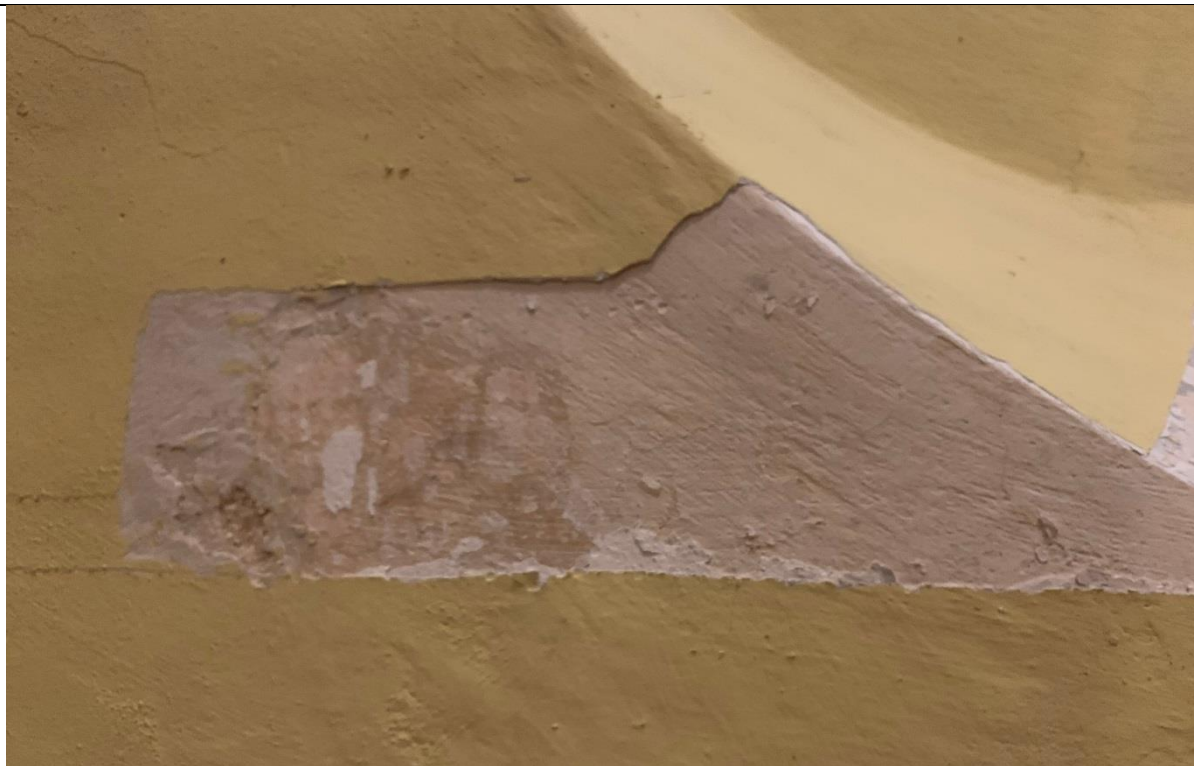
**Odkrywka 9-** Kościół p.w. Trójcy Przenajświętszej w Starych Juchach- tynk, widoczna beżowa przecierka.

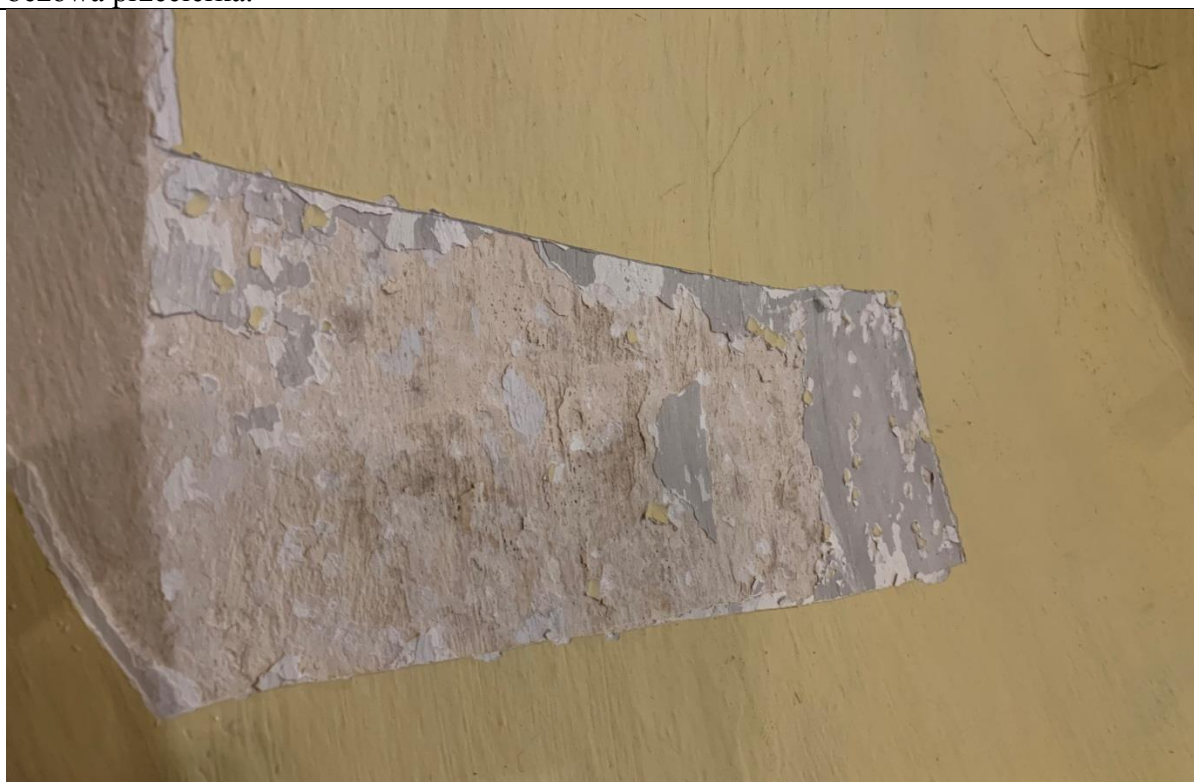
**Odkrywka 10-** Kościół p.w. Trójcy Przenajświętszej w Starych Juchach- tynk, widoczna szara warstwa.

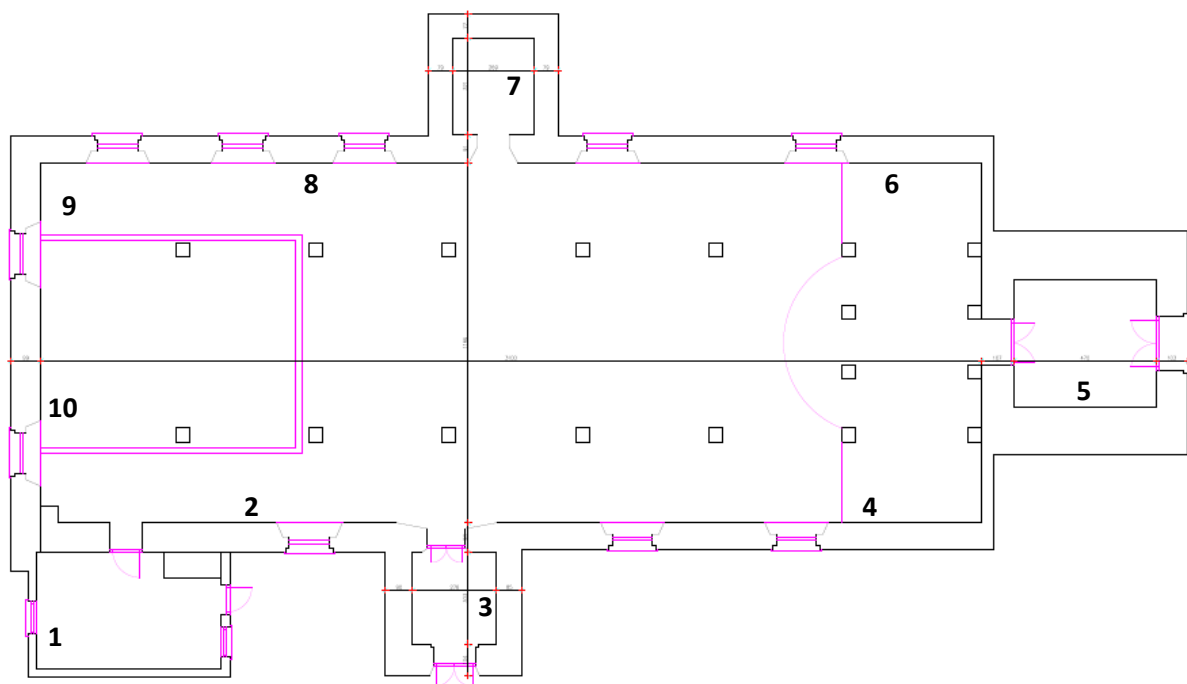
**Fot.1.** Plan kościoła p.w. Trójcy Przenajświętszej w Starych Juchach- miejsce wykonania pomiarów wilgotnościowych.

Przedstawione wyniki pomiarów wilgotnościowych wykazują podwyższony stopień zawilgocenia obiektu w niższych partiach obiektu w okolicach przyziemia.

Pomiary w tych częściach wykazywały, że mur jest mokry, a w niektórych miejscach średnio zawilgocony. Jest to zawilgocenie strukturalne ścian w wyniku oddziaływania wód znajdujących się w gruncie. Z powodu braku izolacji pionowych i poziomych wody te wnikają w strukturę ścian.
