**BADANIA KONSERWATORSKIE WARSTW MALARSKICH POLICHROMII  
WEWNĘTRZNYCH ORAZ WIĘŻBY DACHOWEJ KOŚCIOŁA P.W. TRÓJCY  
PRZENAJSWIĘTSZEJ W STARYCH JUCHACH.**

**Wykonawca dokumentacji i badań:**

**mgr Małgorzata Feiertag-Baran** (badania fizyko-mechaniczne, nadzór i konsultacje konserwatorskie,  
pobranie próbek, opracowanie dokumentacji)

Data opracowania: Toruń maj 2020

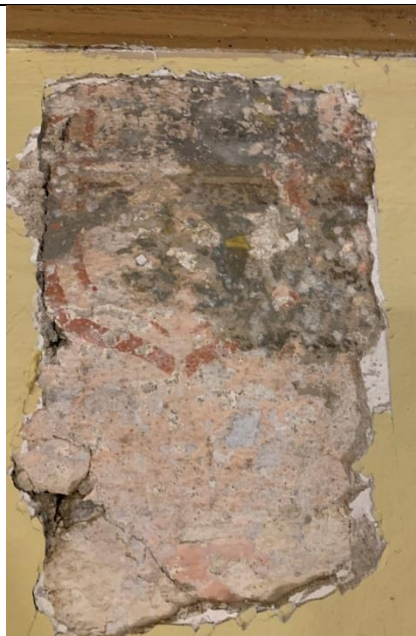
**Odkrywka 1-** Kościół p.w. Trójcy Przenajświętszej w Starych Juchach- ozdobny ornament- widoczne ciemno szaro stalowe tło I i II pasa ornamentu.

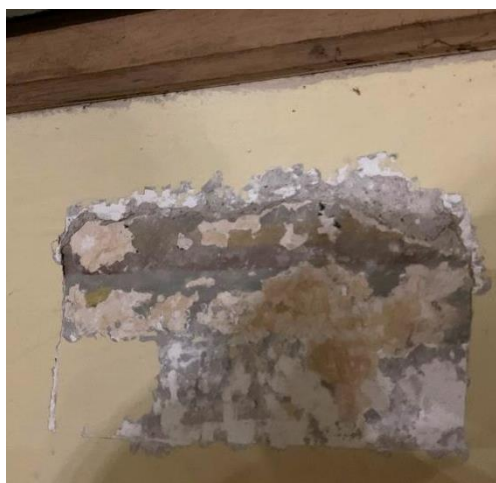
**Odkrywka 3-** Kościół p.w. Trójcy Przenajświętszej w Starych Juchach- ozdobny ornament- widoczne ciemno szaro stalowe tło I i II pasa ornamentu. Widoczne akanty które są swoimi odbiciami lustrzanymi.

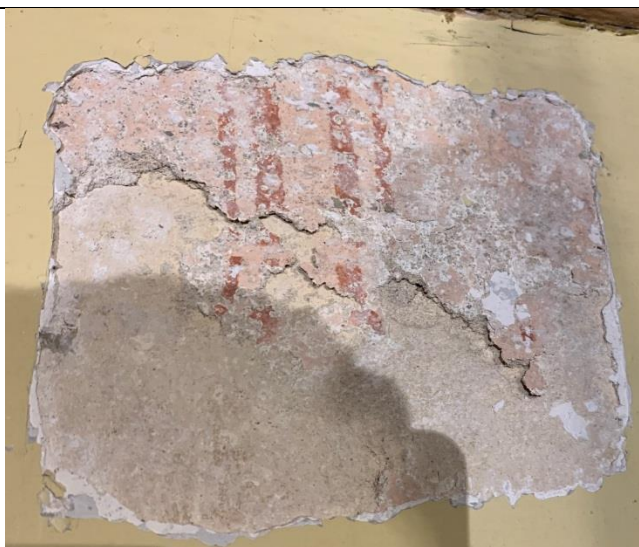
**Odkrywka 4-** Kościół p.w. Trójcy Przenajświętszej w Starych Juchach- ozdobny ornament- zachowany ornament z przemalowania w kształcie litery „v” zdwojonej

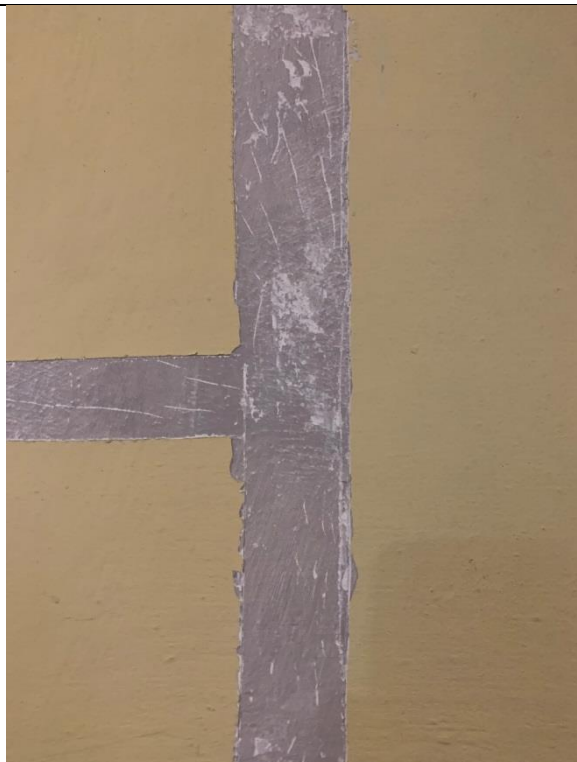
**Odkrywka 5-** Kościół p.w. Trójcy Przenajświętszej w Starych Juchach- tynk, widoczna szara warstwa.

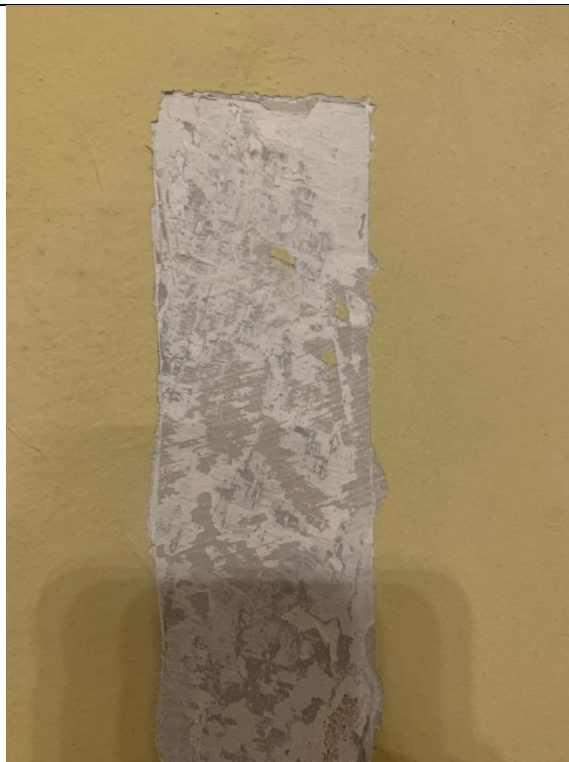
**Odkrywka 6-** Kościół p.w. Trójcy Przenajświętszej w Starych Juchach- tynk, widoczna szara warstwa.

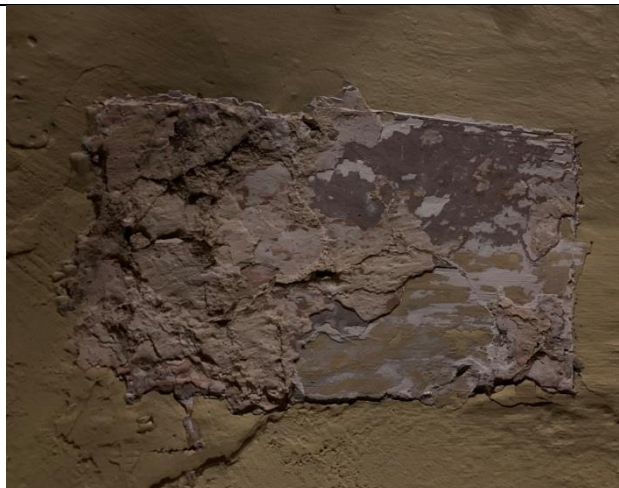
**Odkrywka 11-** Kościół p.w. Trójcy Przenajświętszej w Starych Juchach- tynk, widoczna szara warstwa.

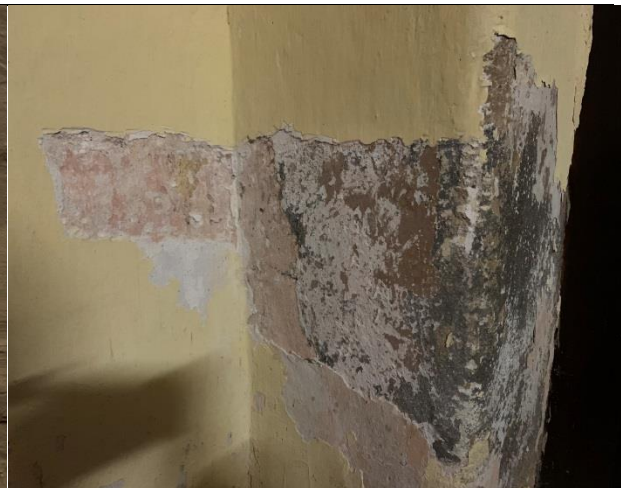
**Odkrywka 12-** Kościół p.w. Trójcy Przenajświętszej w Starych Juchach- tynk, widoczna szara warstwa.

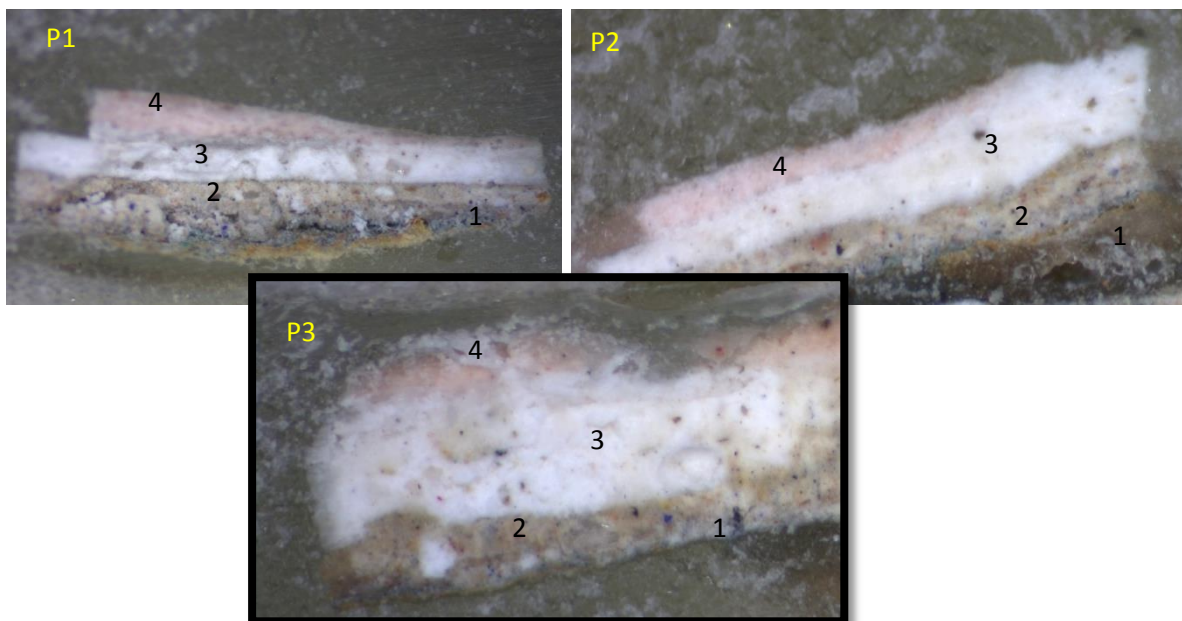
**Próbka nr 1, 2, 3. Stare Juchy – kościół przy ul. Elckiej 16, warstwa polichromii-dekoracyjny pas okalający wnętrze kościoła.**

| Nr warstwy | Faza chronologiczna | datowanie | Określenie warstwy | kolor |
|---|---|---|---|---|
| 2. | I | XIX w | farba o spoiwie klejowym | Ugrowy |
| 1. | I | XIX w | tynk | Szary |

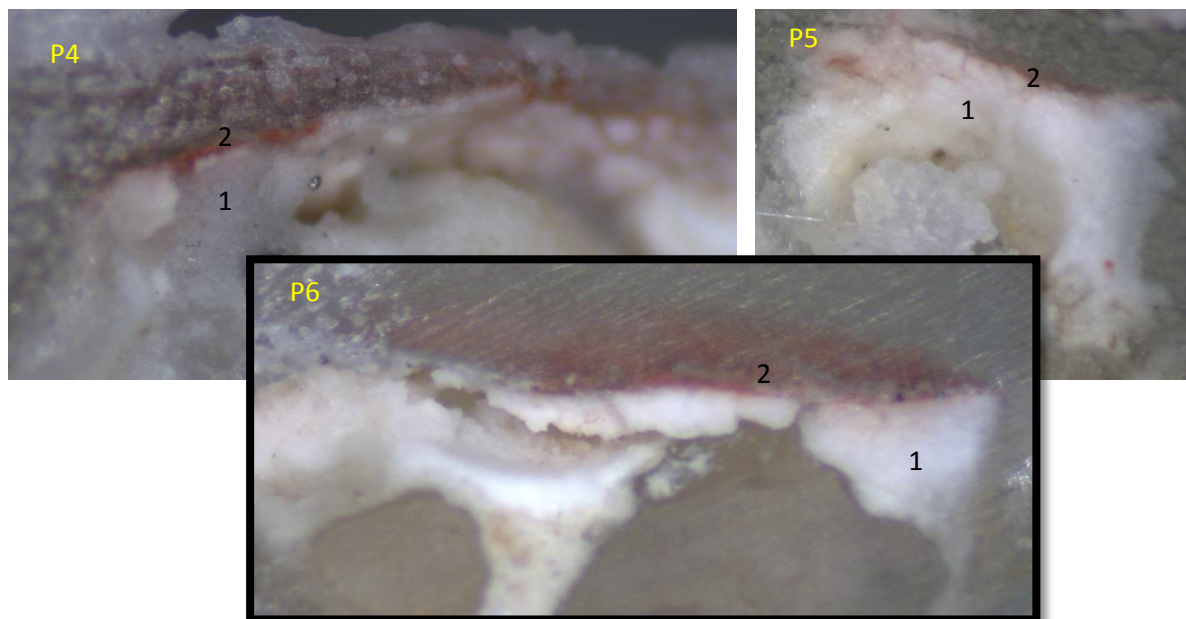
**Próbka nr 4, 5, 6. Stare Juchy – kościół przy ul. Elckiej 16, warstwa polichromii-dekoracyjny pas okalający wnętrze kościoła.**

| Nr warstwy | Faza chronologiczna | datowanie | Określenie warstwy | kolor |
|---|---|---|---|---|
| 2. | I | XIX w | farba o spoiwie klejowym | bordowy |
| 1. | I | XIX w | tynk | szary |

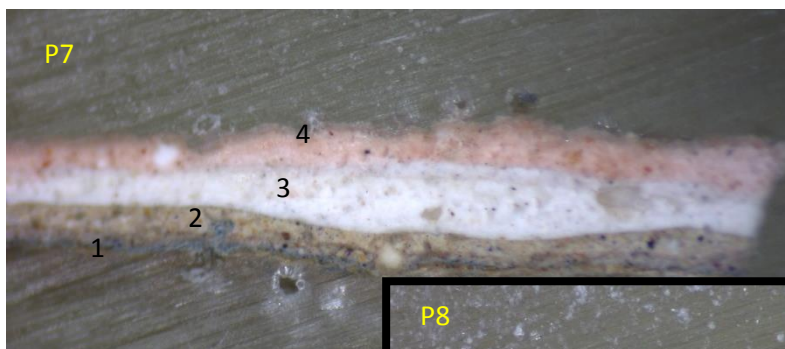
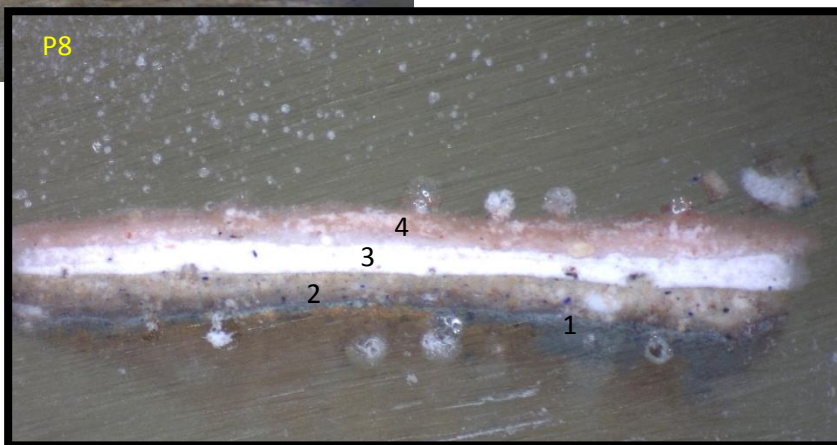
**Próbka nr 7, 8. Stare Juchy – kościół przy ul. Elckiej 16, warstwa polichromii-dekoracyjny pas okalający wnętrze kościoła.**

| Nr warstwy | Faza chronologiczna | datowanie | Określenie warstwy | kolor |
|---|---|---|---|---|
| 2. | I | XIX w | farba o spoiwie klejowym | Ugrowy |
| 1. | I | XIX w | tynk | Szary |

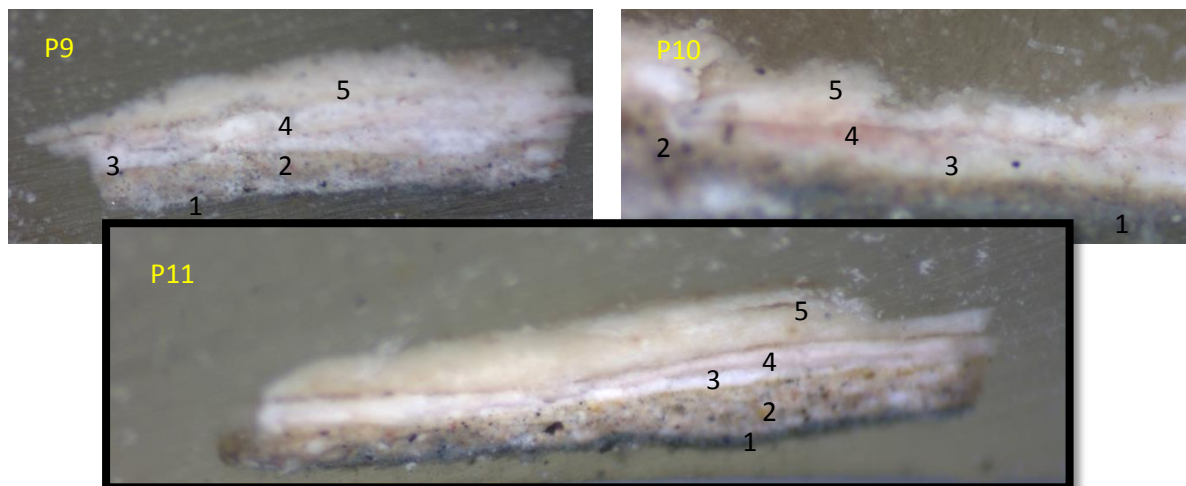
**Próbka nr 9, 10, 11. Stare Juchy – kościół przy ul. Elckiej 16, warstwa polichromii-dekoracyjny pas okalający wnętrze kościoła.**

| Nr warstwy | Faza chronologiczna | datowanie | Określenie warstwy | kolor |
|---|---|---|---|---|
| 2. | I | XIX w | farba o spoiwie klejowym | Ugrowy |
| 1. | I | XIX w | tynk | Szary |

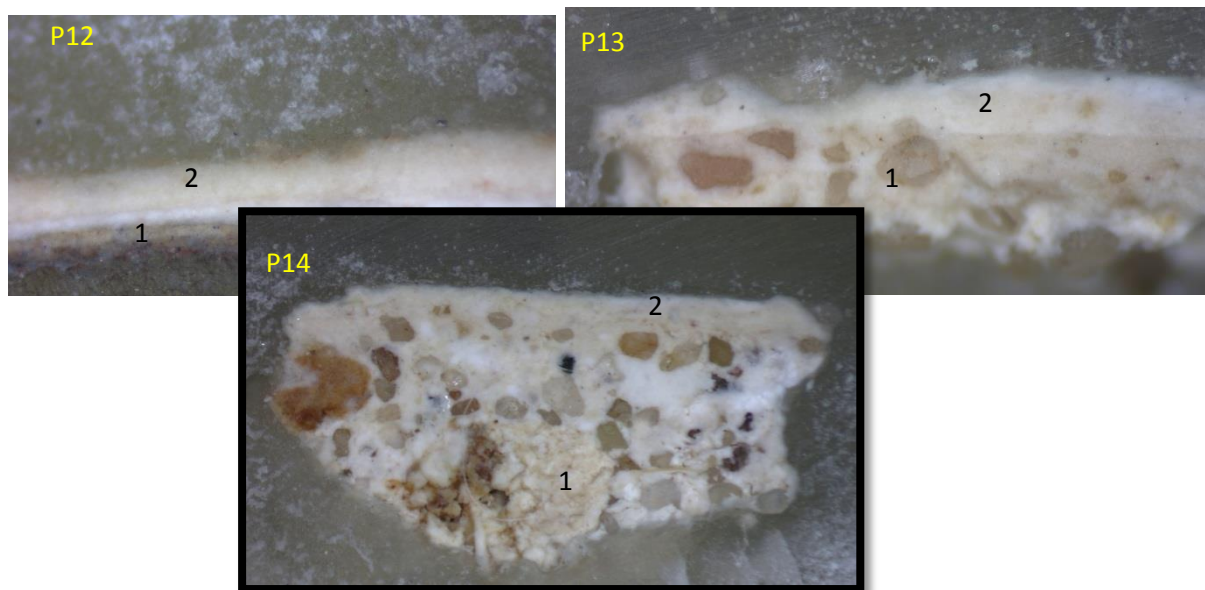
**Próbka nr 12, 13, 14. Stare Juchy – kościół przy ul. Elckiej 16, warstwa polichromii-tynk.**

| Nr warstwy | Faza chronologiczna | datowanie | Określenie warstwy | kolor |
|---|---|---|---|---|
| 2. | I | XIX w | farba o spoiwie trudnym do zidentyfikowania | Beżowy |
| 1. | I | XIX w | tynk | Szary |

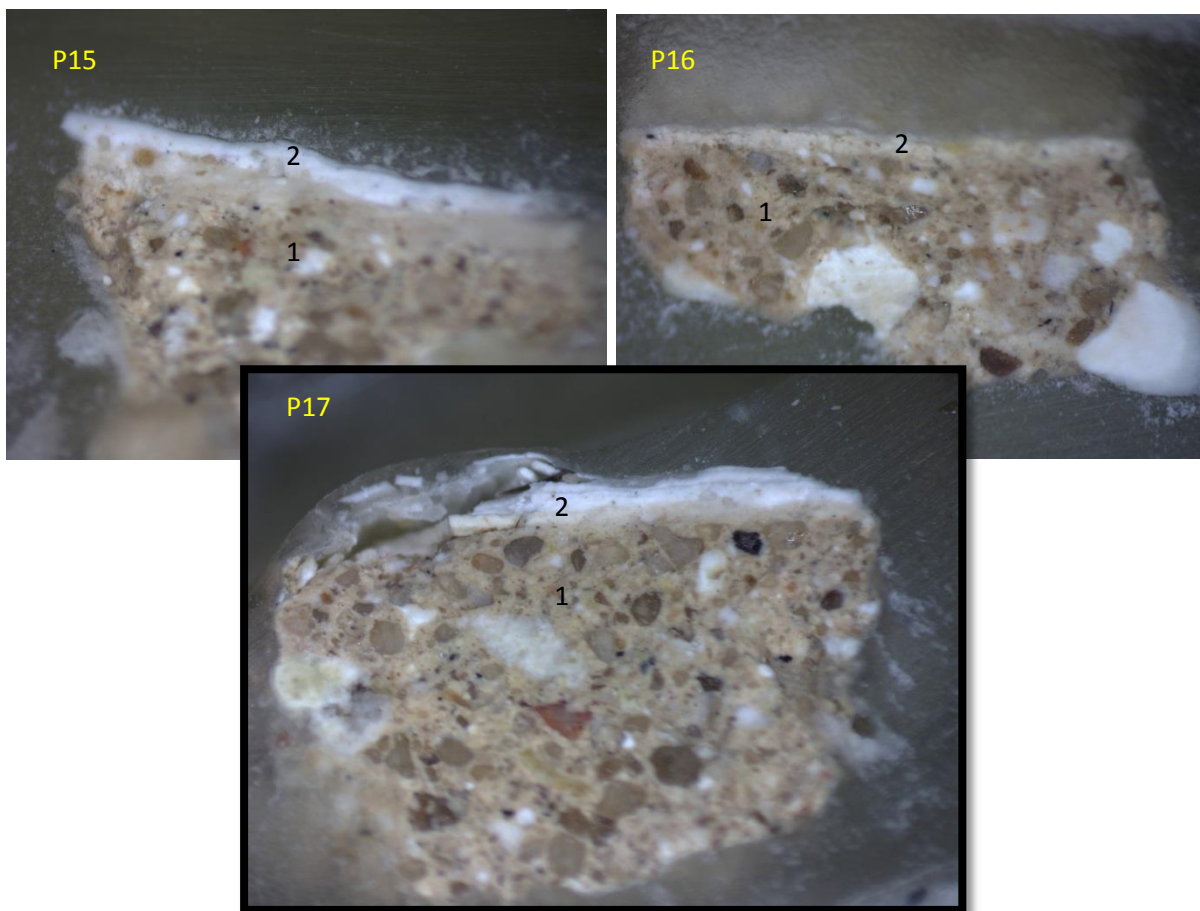
**Próbka nr 15, 16, 17. Stare Juchy – kościół przy ul. Elckiej 16, warstwa polichromii-tynk.**

| Nr warstwy | Faza chronologiczna | datowanie | Określenie warstwy | kolor |
|---|---|---|---|---|
| 2. | I | XIX w | farba o spoiwie klejowym | Beżowy |
| 1. | I | XIX w | tynk | Szary |

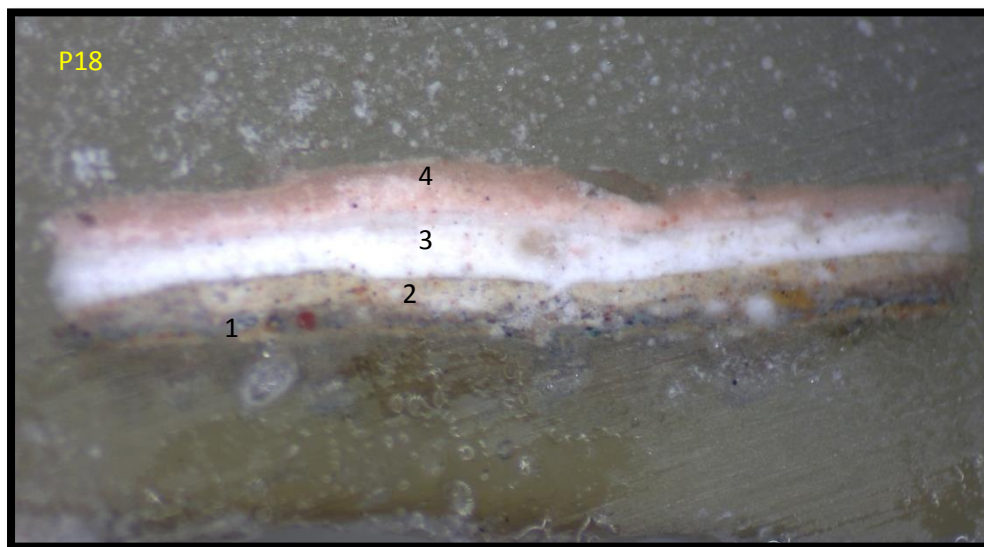
**Próbka nr 18. Stare Juchy – kościół przy ul. Elckiej 16, warstwa polichromii-dekoracyjny pas okalający wnętrze kościoła.**

| Nr warstwy | Faza chronologiczna | datowanie | Określenie warstwy | kolor |
|---|---|---|---|---|
| 2. | I | XIX w | farba o spoiwie klejowym | Ugrowy |
| 1. | I | XIX w | tynk | Szary |

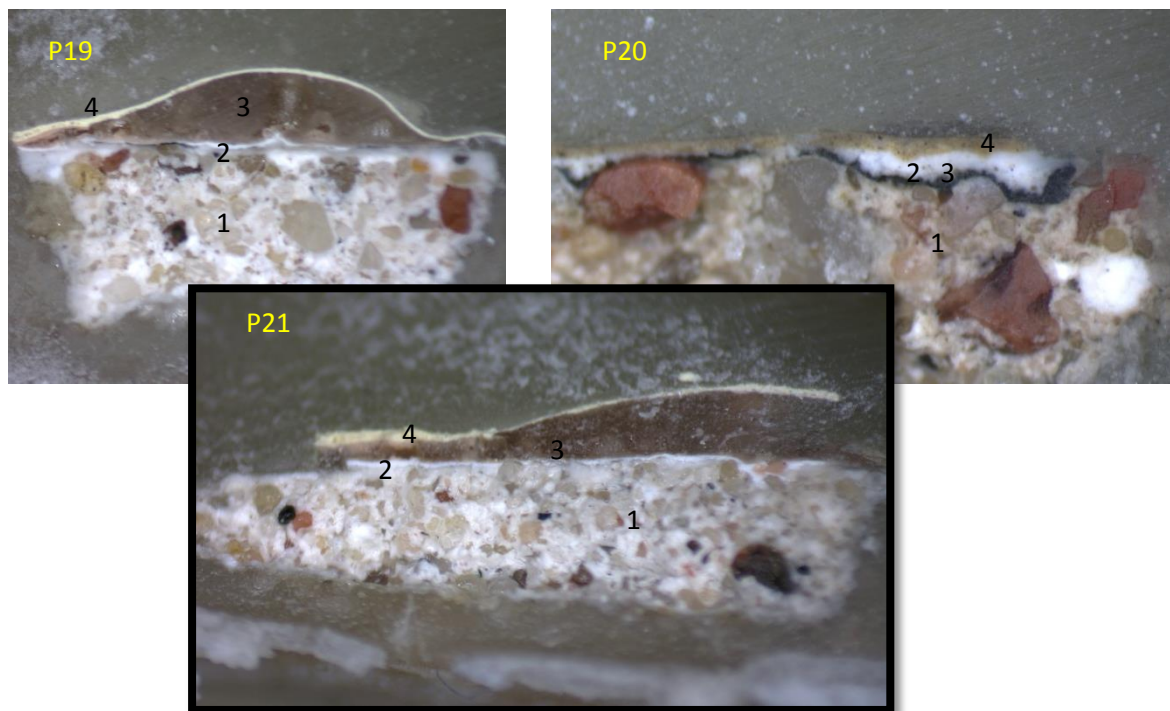
**Próbka nr 20. Stare Juchy – kościół przy ul. Elckiej 16, warstwa polichromii- tynk.**

| Nr warstwy | Faza chronologiczna | datowanie | Określenie warstwy | kolor |
|---|---|---|---|---|
| 2. | I | XIX w | farba o spoiwie klejowym | Beżowy |
| 1. | I | XIX w | Tynk | Szary |

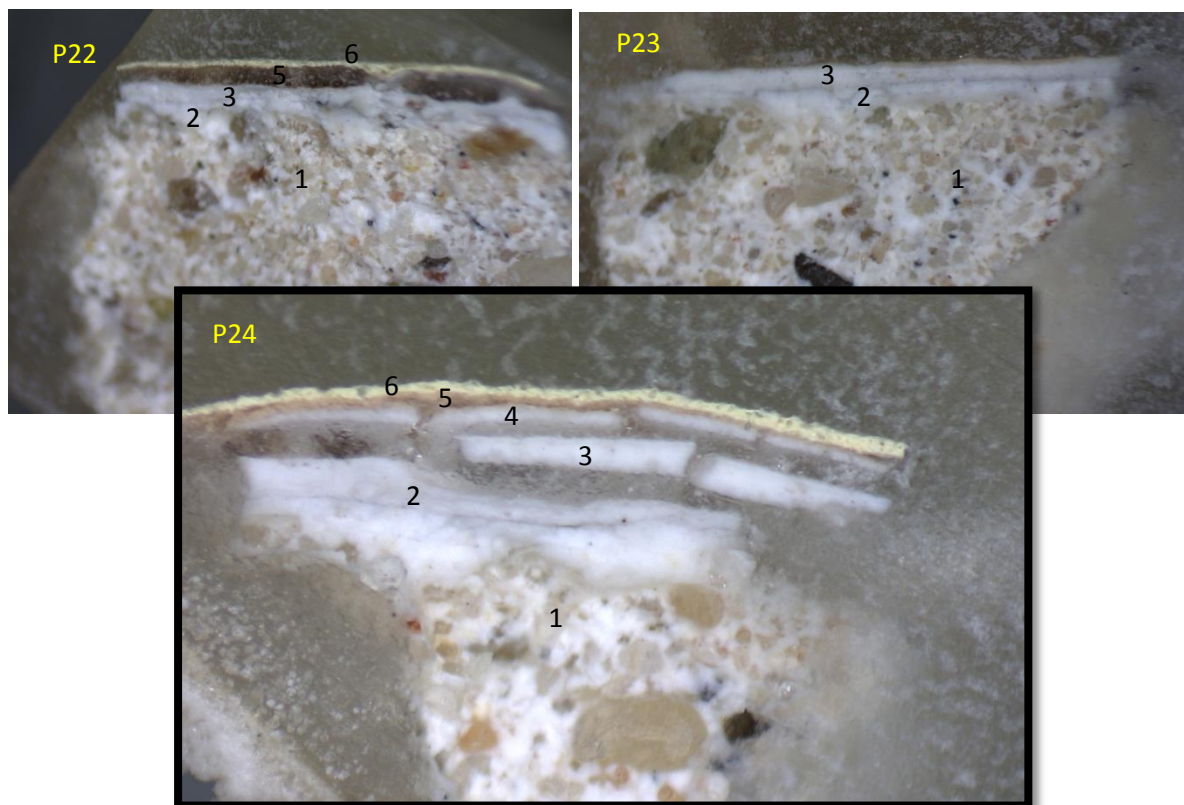
**Próbka nr 22, 23, 24 Stare Juchy – kościół przy ul. Elckiej 16, warstwa polichromii-  
tynk.**

| Nr warstwy | Faza chronologiczna | datowanie | Określenie warstwy | kolor |
|---|---|---|---|---|
| 2. | I | XIX w | farba o spoiwie klejowym | Beżowy |
| 1. | I | XIX w | Tynk | Szary |

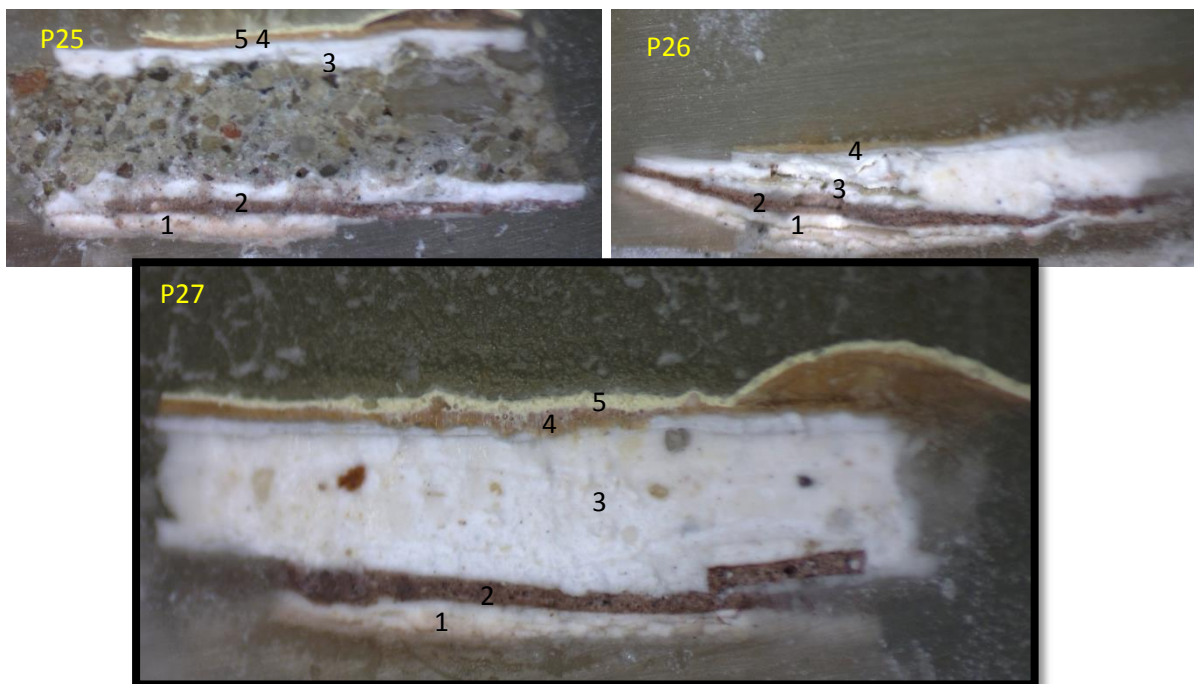
**Próbka nr 25, 26, 27 Stare Juchy – kościół przy ul. Elckiej 16, warstwa polichromii-tynk.**

| Nr warstwy | Faza chronologiczna | datowanie | Określenie warstwy | kolor |
|---|---|---|---|---|
| 2. | I | XIX w | farba o spoiwie klejowym | Brązowy |
| 1. | I | XIX w | Tynk | Szary |

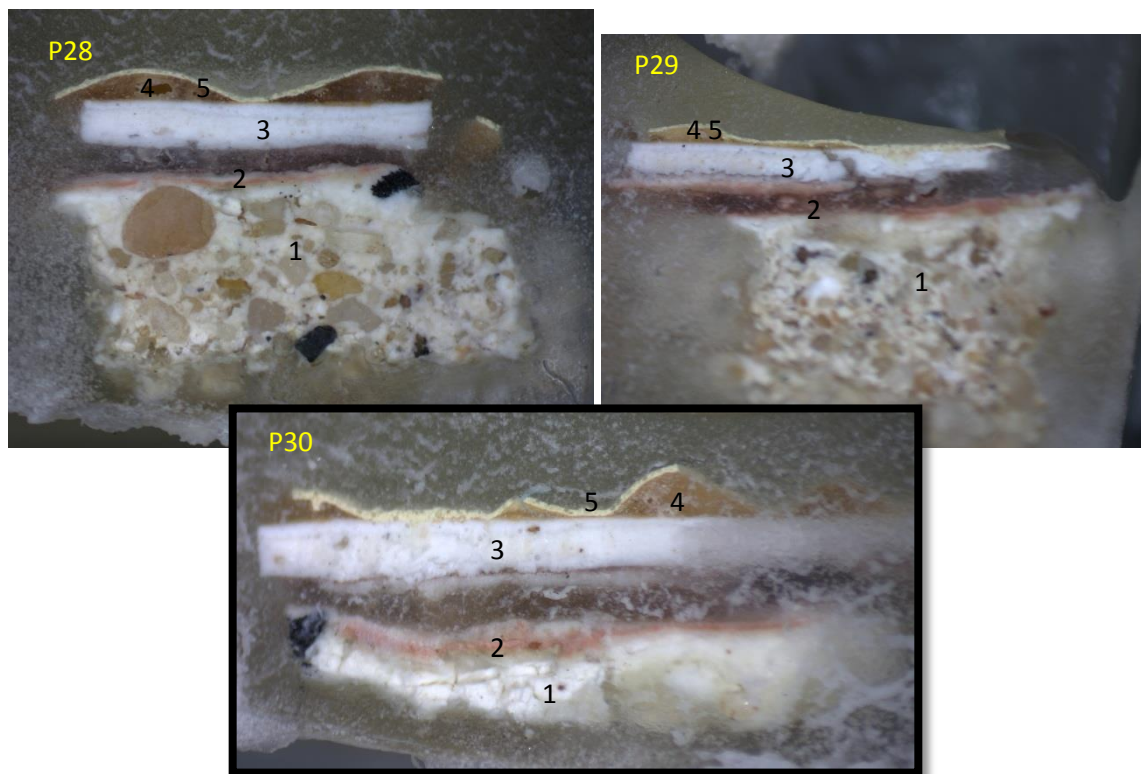
**Próbka nr 28, 29, 30. Stare Juchy – kościół przy ul. Elckiej 16, warstwa polichromii-tynk.**

| Nr warstwy | Faza chronologiczna | datowanie | Określenie warstwy | kolor |
|---|---|---|---|---|
| 2. | I | XIX w | farba o spoiwie klejowym | Brązowy |
| 1. | I | XIX w | Tynk | Szary |

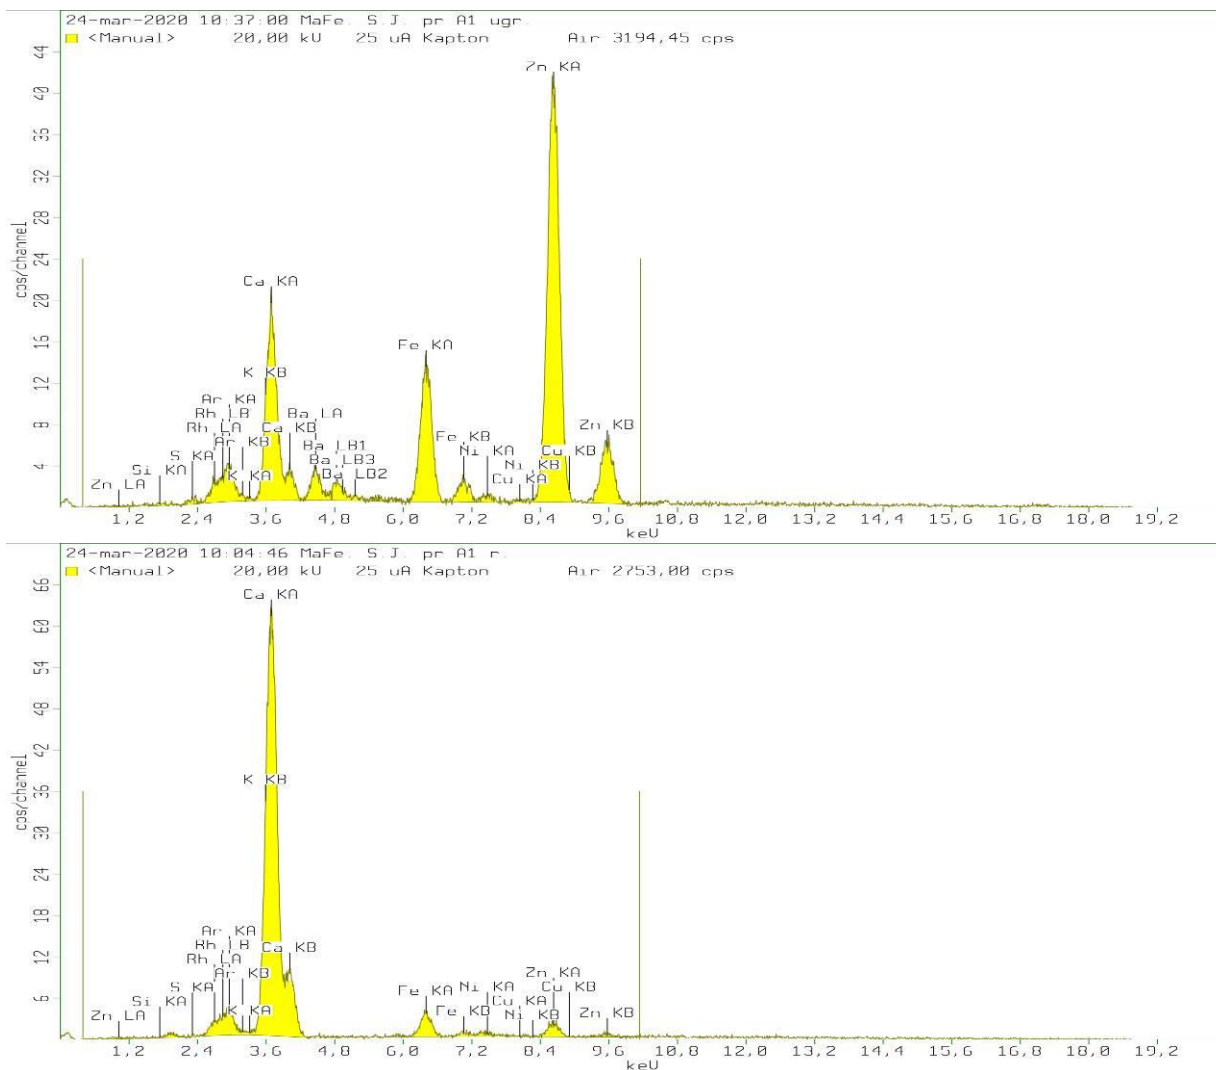
**Rentgenowska analiza fluorescencyjna (XRF) próbki A1: Ca, Ba, Fe, Zn, S, K.**

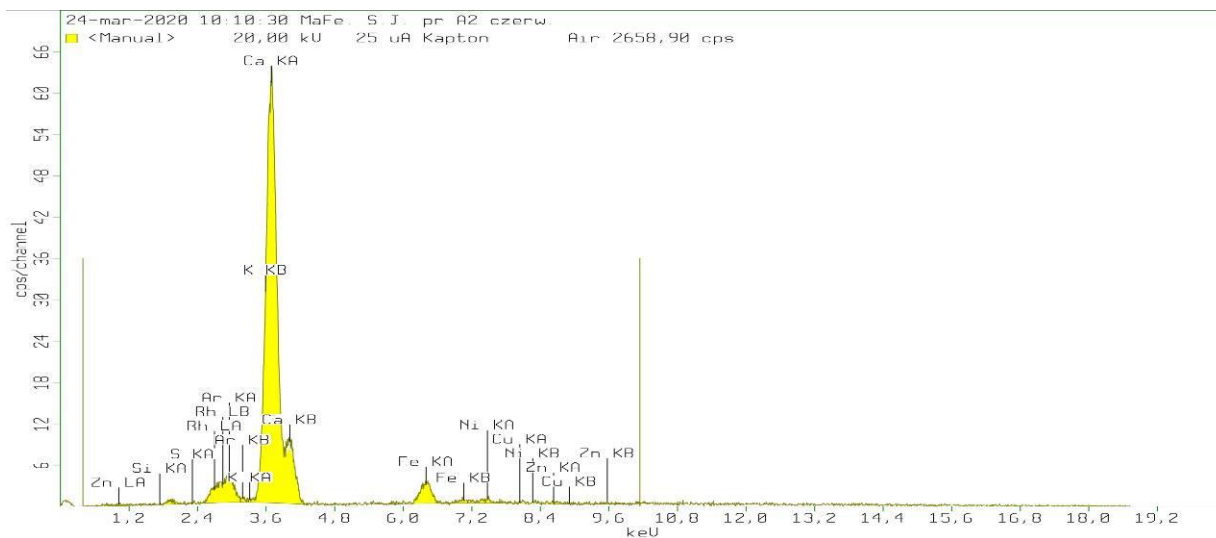
Rentgenowska analiza fluorescencyjna (XRF) próbki A2: Ca, Ba, Fe, Zn, S, K.

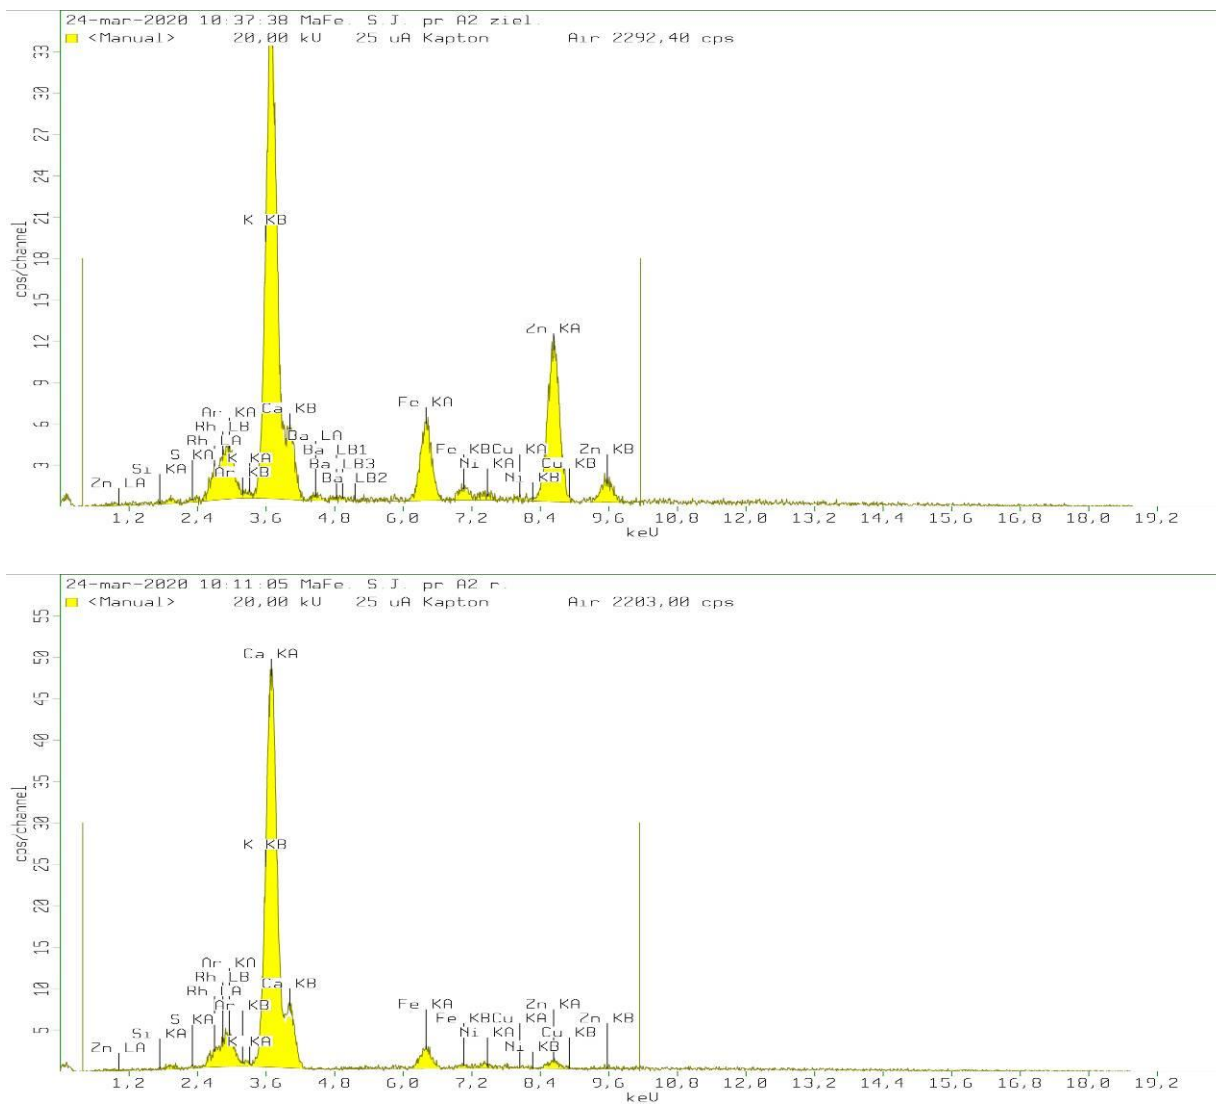
Rentgenowska analiza fluorescencyjna (XRF) próbki A2: Ca, Ba, Fe, Zn, S, K.

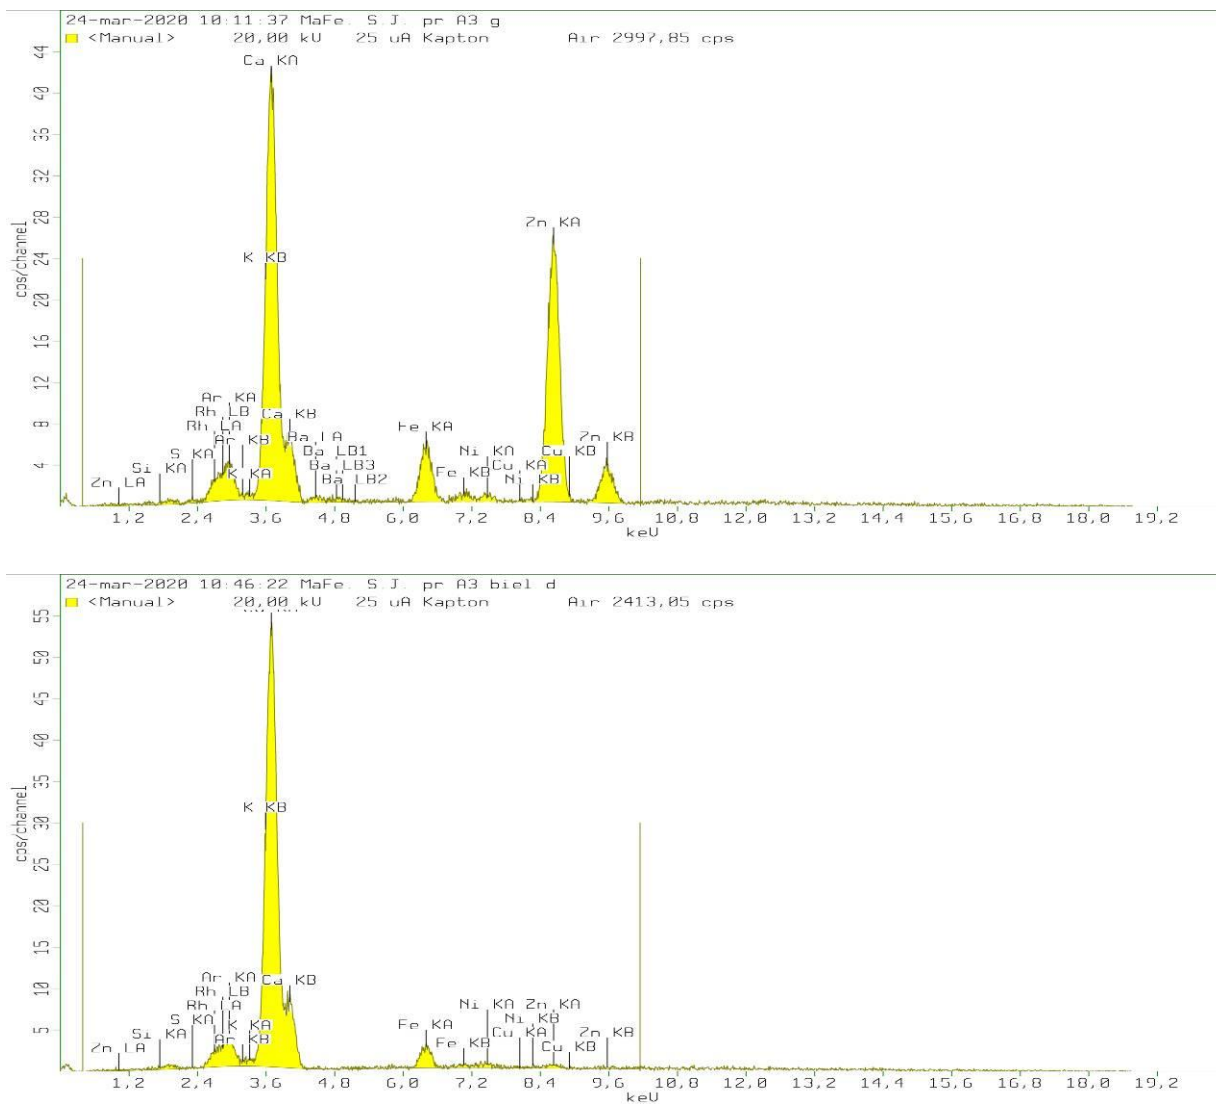
Rentgenowska analiza fluorescencyjna (XRF) próbki A3: Ca, Ba, Fe, Zn, S, K.

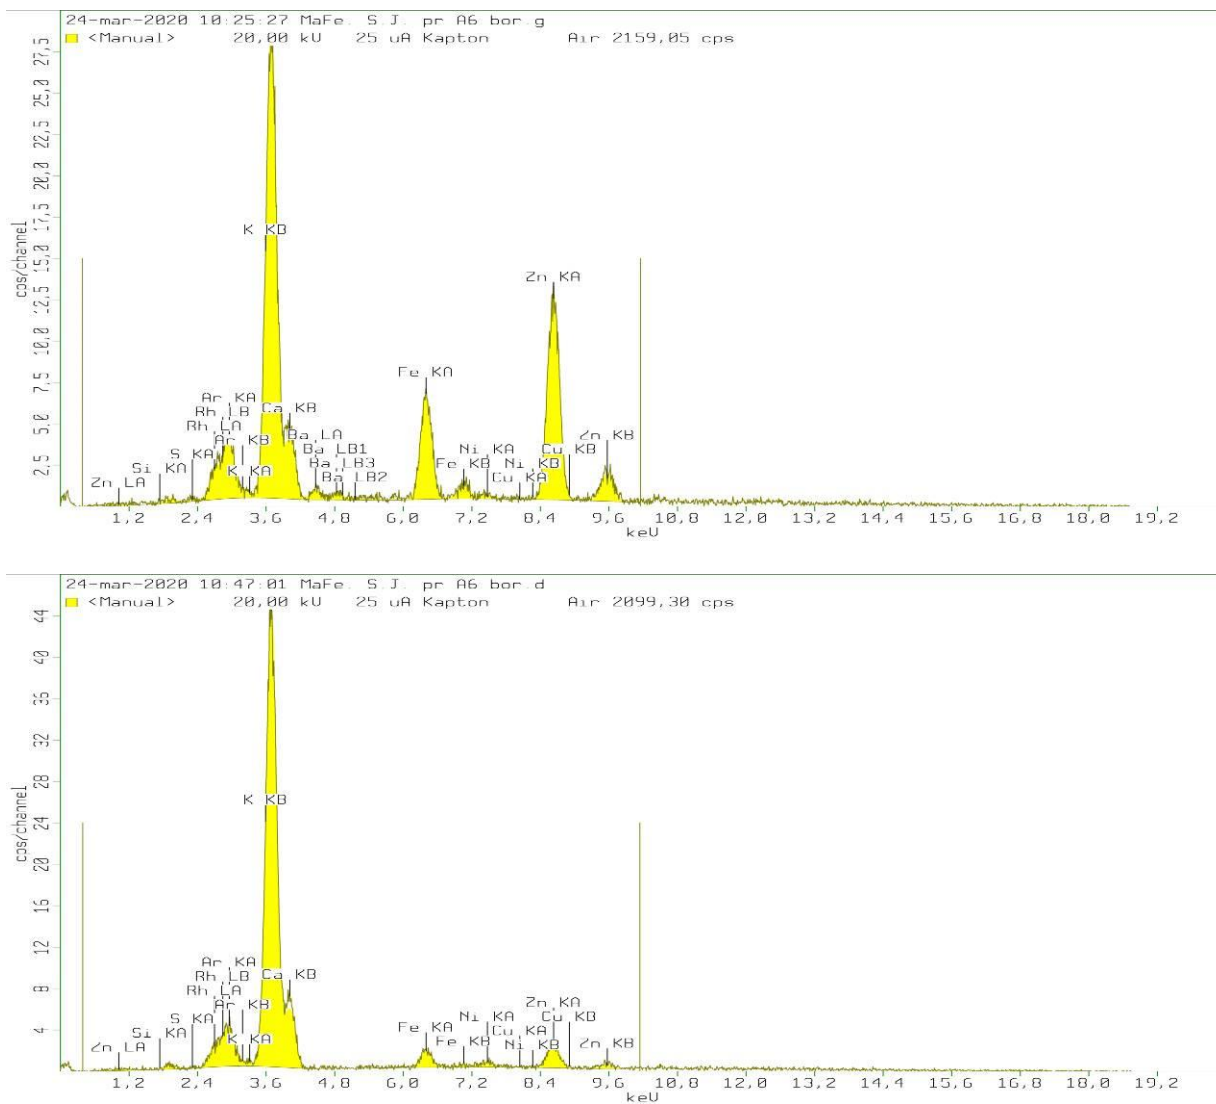
Rentgenowska analiza fluorescencyjna (XRF) próbki A6: Ca, Ba, Fe, Zn, S, K.

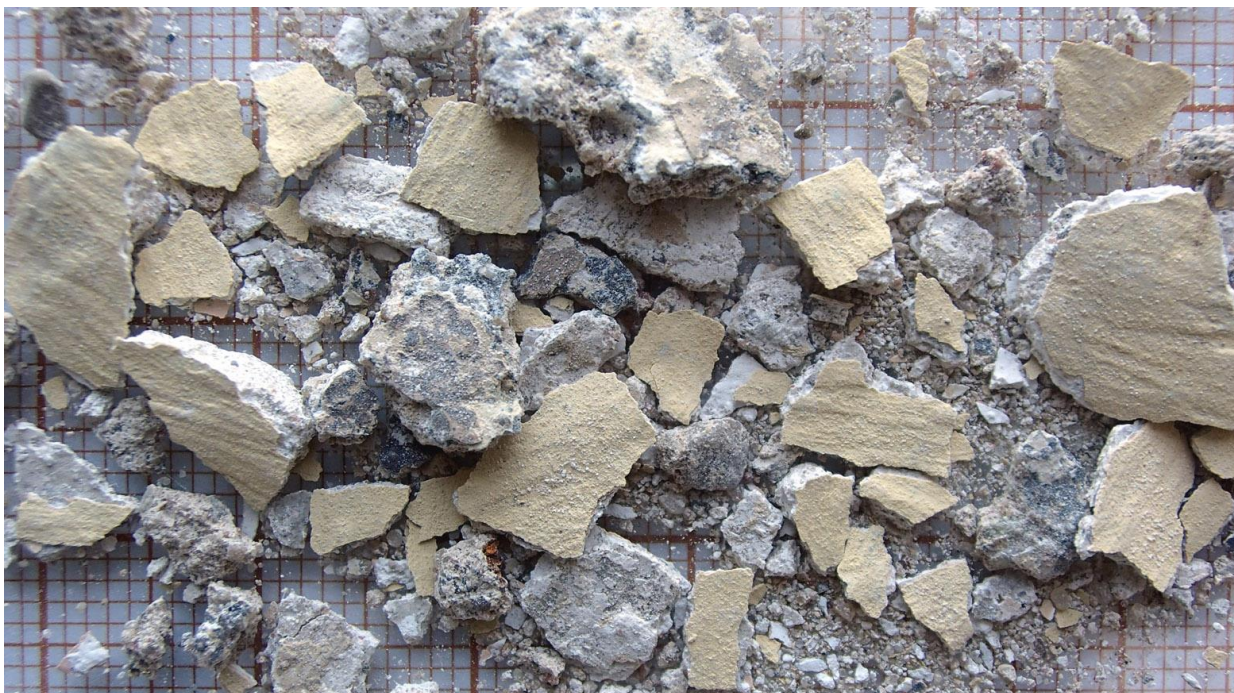
Fot. 1. Próbkę wyprawy tynkarskiej C1 poddana analizie zasolenia – widok od lica i od strony tynku.

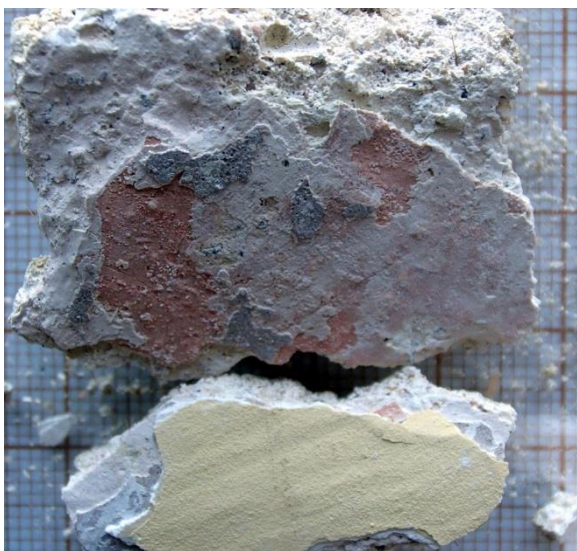
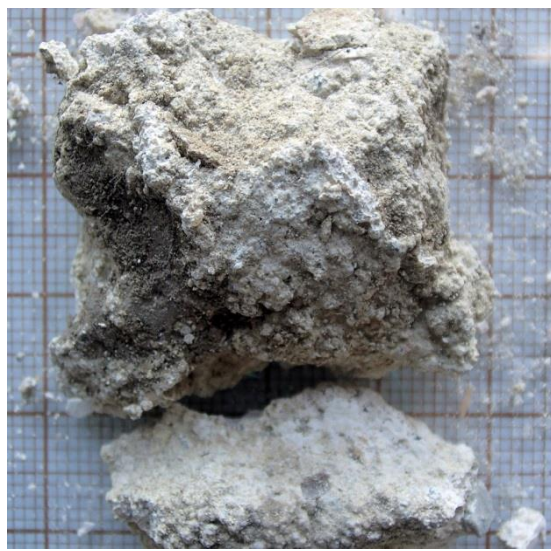
Fot. 2/3. Próbkę wyprawy tynkarskiej C3 poddana analizie zasolenia – widok od lica i od strony tynku.

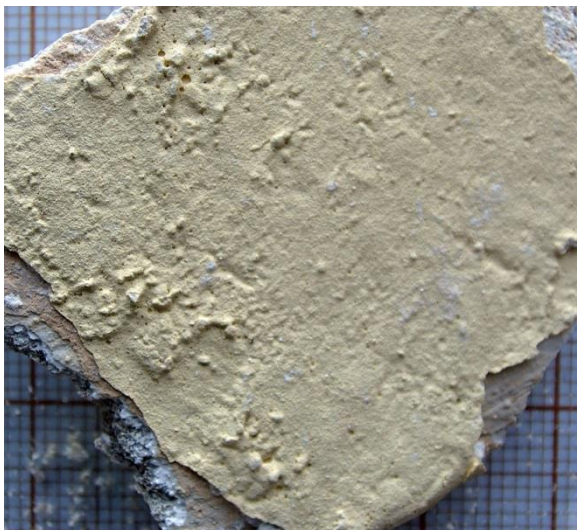
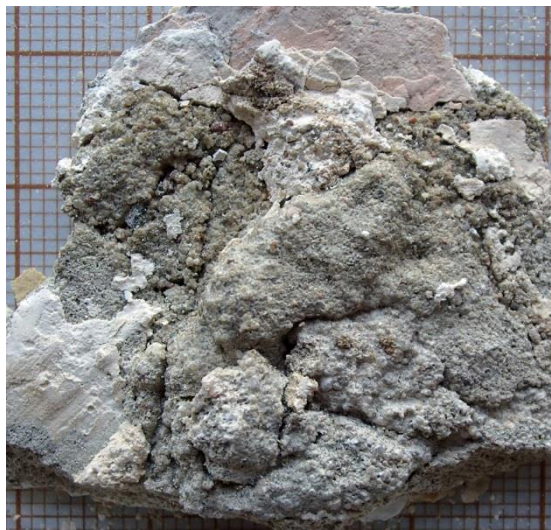
Fot. 4/5. Próbką wyprawy tynkarskiej C4 poddana analizie zasolenia – widok od lica i od strony tynku.

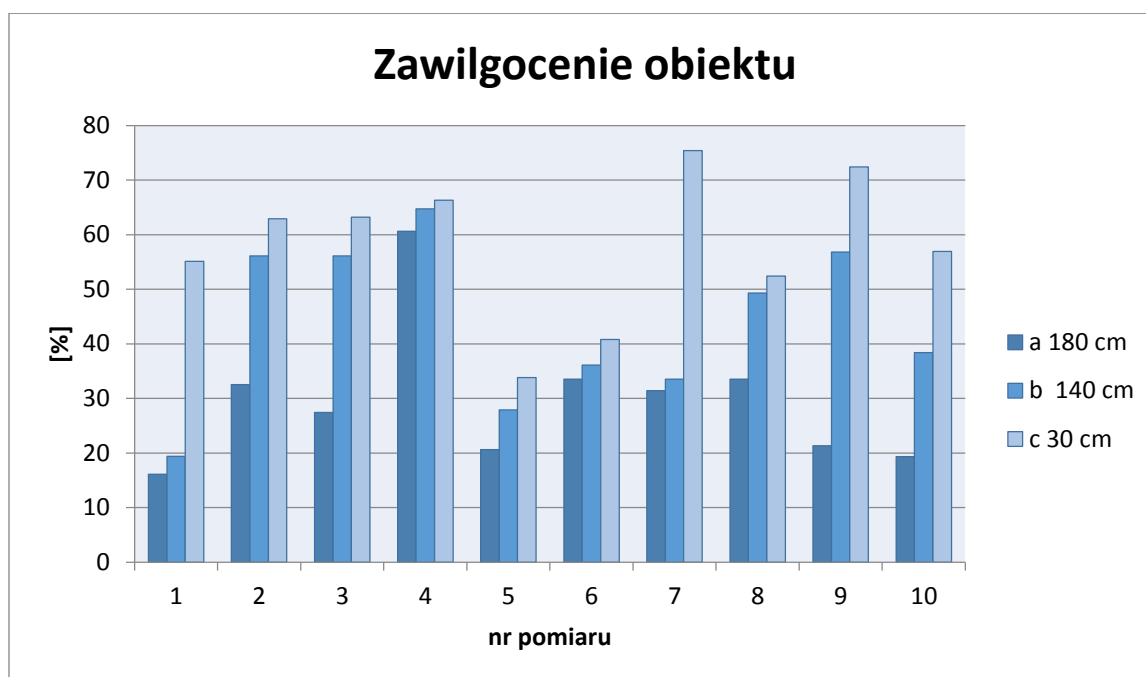
**Tab.1. Zestawienie wyników badań zawilgocenia ścian wewnętrznych kościoła p.w. Trójcy Przenajświętszej w Starych Juchach:**

Przedstawione wyniki pomiarów wilgotnościowych wykazują podwyższony stopień zawilgocenia obiektu w niższych partiach obiektu w okolicach przyziemia.

Pomiary w tych częściach wykazywały, że mur jest mokry, a w niektórych miejscach średnio zawilgocony. Jest to zawilgocenie strukturalne ścian w wyniku oddziaływania wód znajdujących się w gruncie. Z powodu braku izolacji pionowych i poziomych wody te wnikają w strukturę ścian.

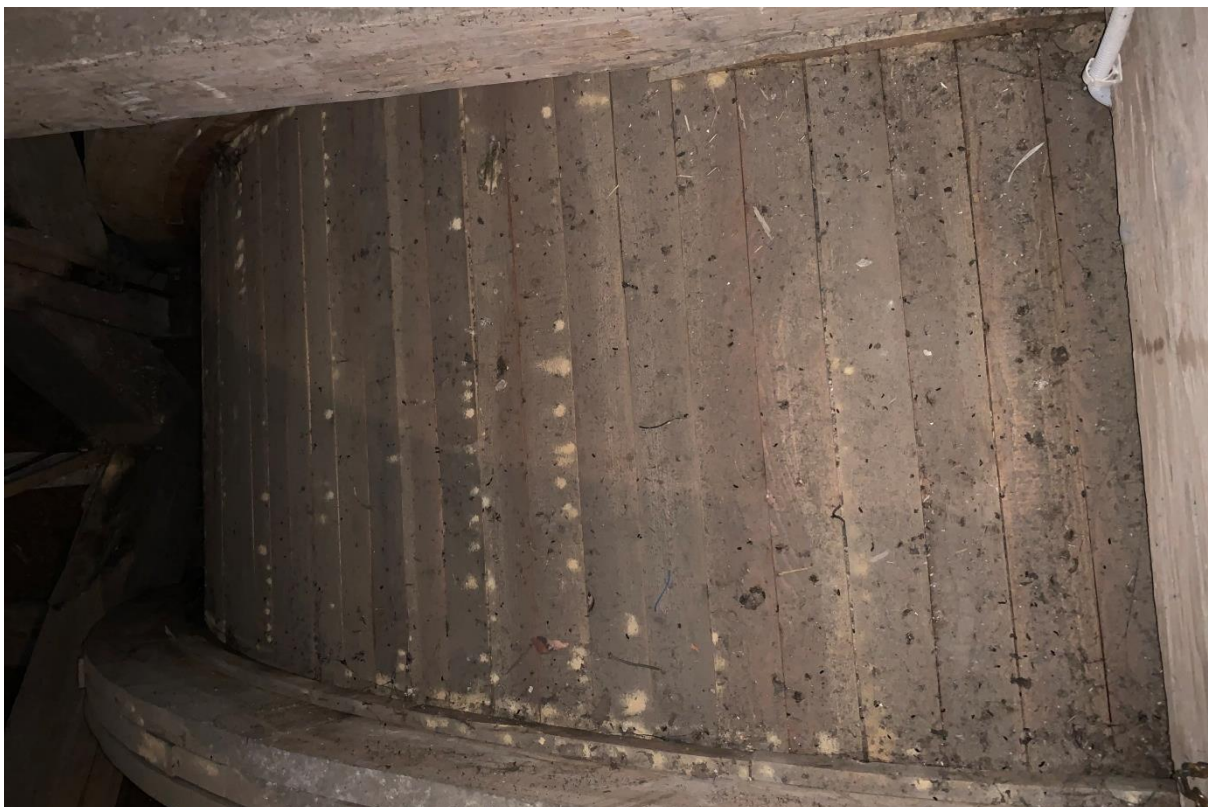
**Fot.15.** Stare Juchy- kościół znajdująca się przy ul. Elckiej 16 – więźba dachowa- stan obecny. Fot. M.Feiertag-Baran.
