**BADANIA KONSERWATORSKIE WARSTW MALARSKICH POLICHROMII  
WEWNĘTRZNYCH ORAZ WIĘŻBY DACHOWEJ KOŚCIOŁA P.W. TRÓJCY  
PRZENAJSWIĘTSZEJ W STARYCH JUCHACH.**

**Wykonawca dokumentacji i badań:**

**mgr Małgorzata Feiertag-Baran** (badania fizyko-mechaniczne, nadzór i konsultacje konserwatorskie,  
pobranie próbek, opracowanie dokumentacji)

Data opracowania: Toruń maj 2020

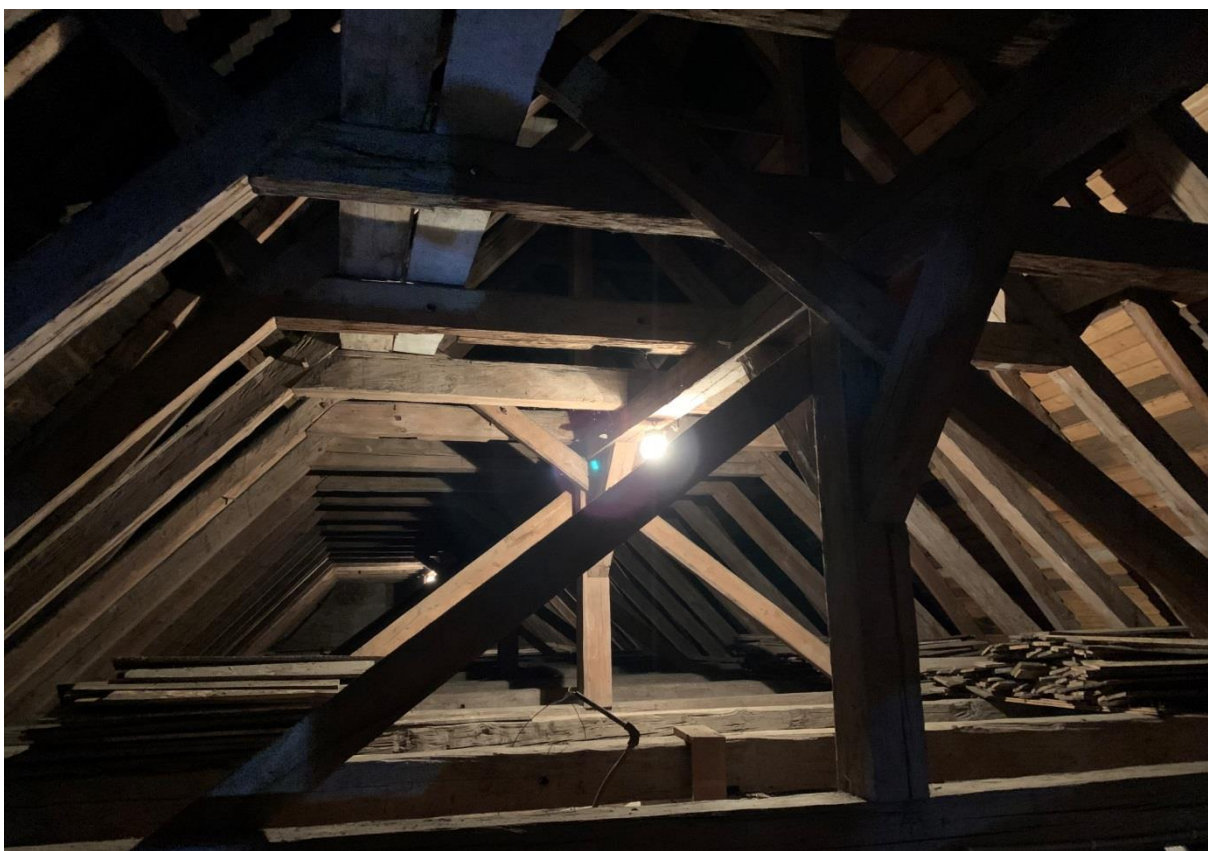
**Fot.16.** Stare Juchy- kościół znajdująca się przy ul. Elckiej 16 – więźba dachowa- stan obecny. Fot. M.Feiertag-Baran.

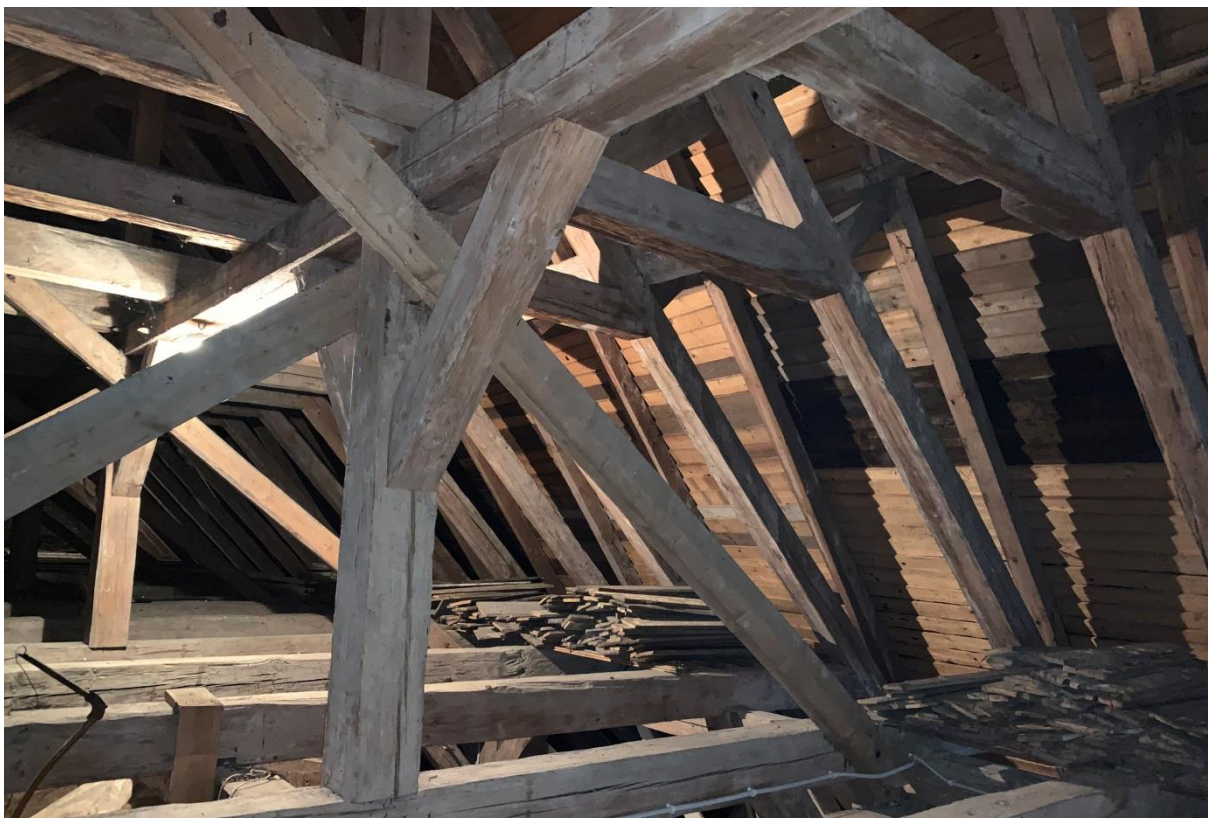
**Fot.17.** Stare Juchy- kościół znajdująca się przy ul. Elckiej 16 – więźba dachowa stan obecny. Fot. M.Feiertag-Baran.

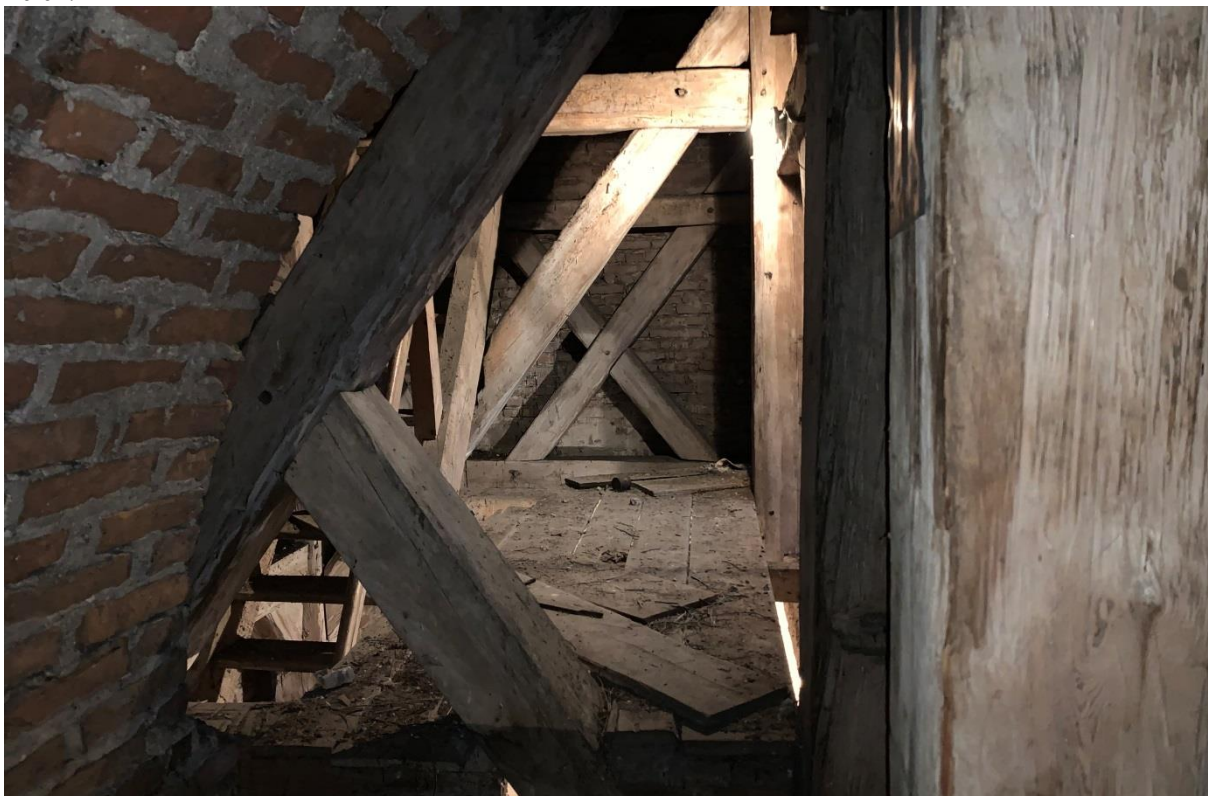
**Fot.18.** Stare Juchy- kościół znajdująca się przy ul. Elckiej 16 – więźba dachowa- stan obecny. Fot. M.Feiertag-Baran.

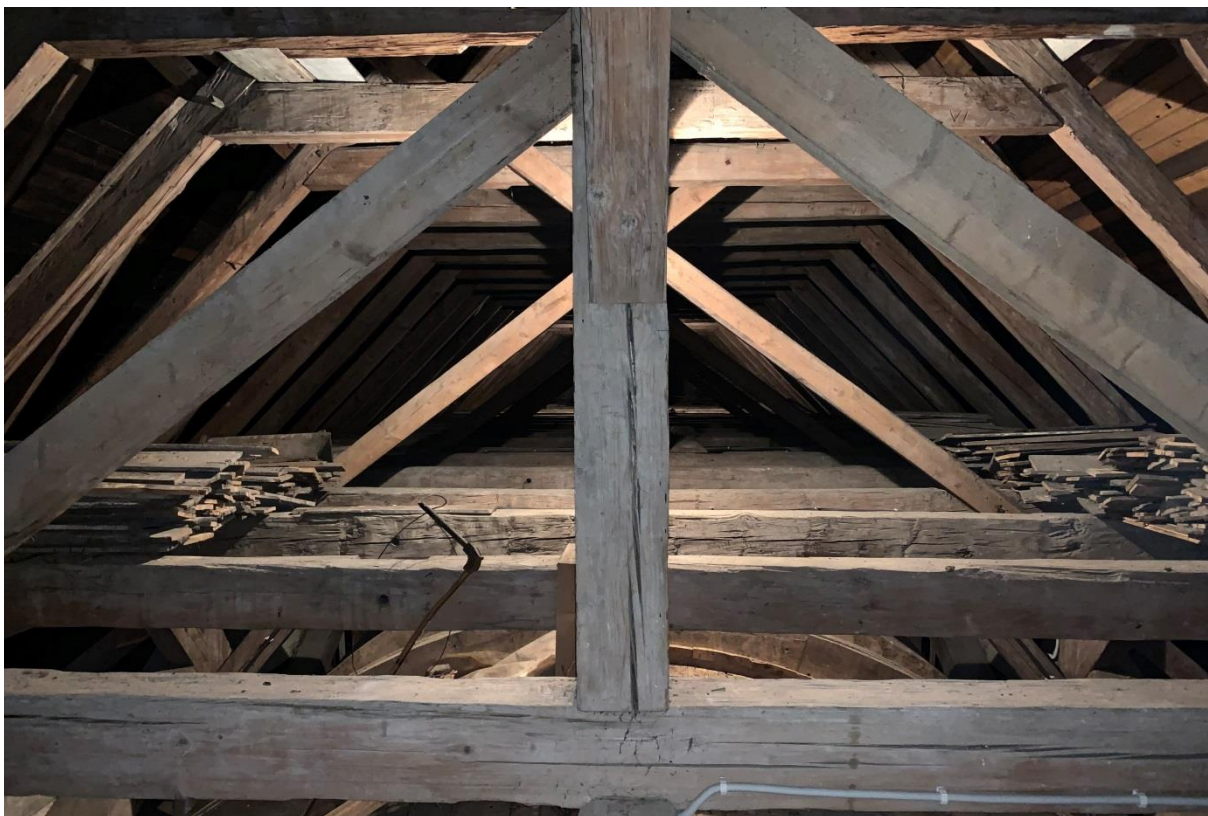
**Fot.19.** Stare Juchy- kościół znajdująca się przy ul. Elckiej 16 – więźba dachowa- stan obecny. Fot. M.Feiertag-Baran.

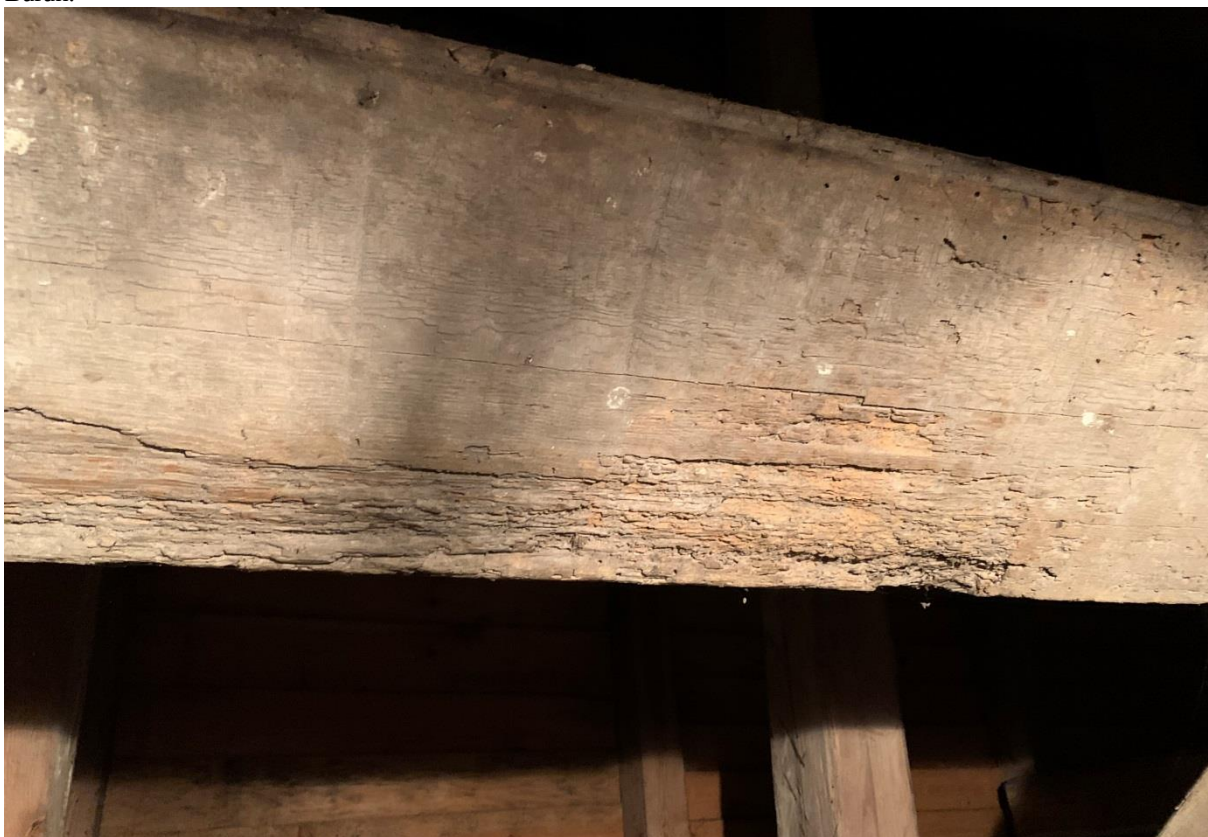
**Fot.20.** Stare Juchy- kościół znajdująca się przy ul. Elckiej 16 – więźba dachowa- stan obecny. Fot. M.Feiertag-Baran.

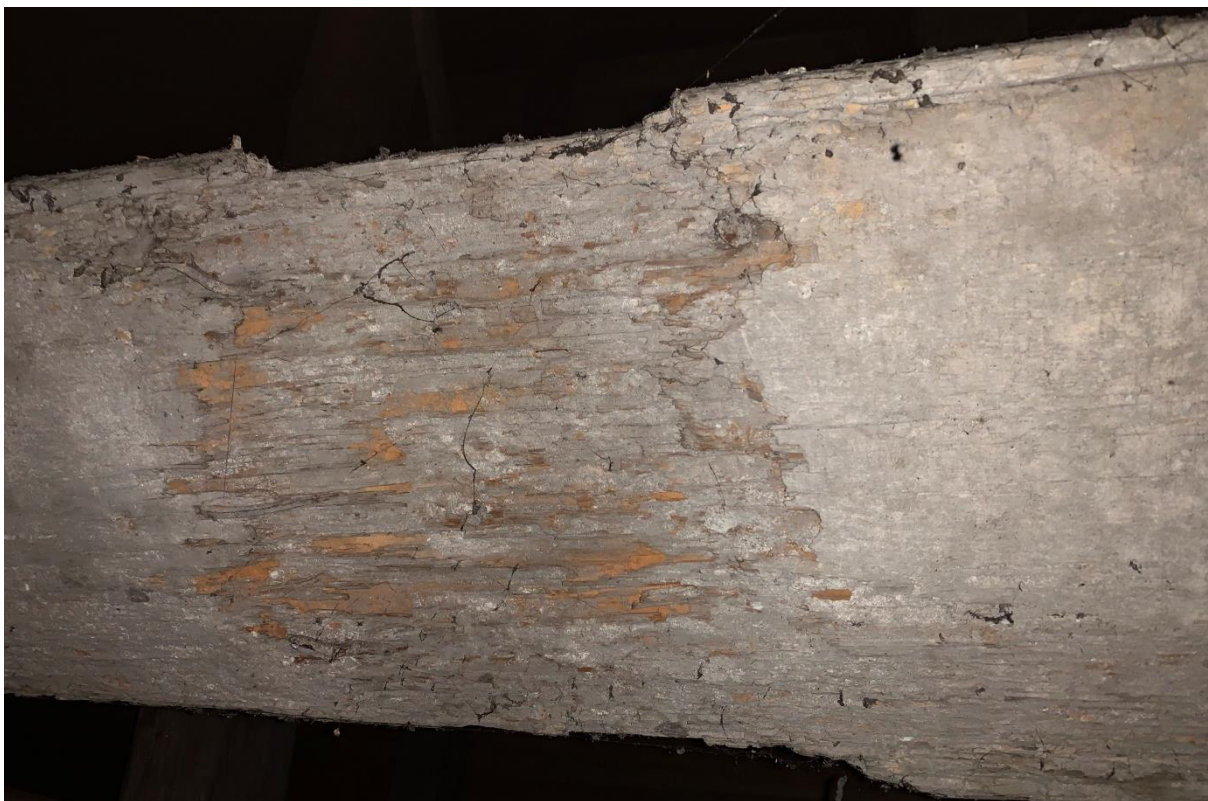
**Fot.21.** Stare Juchy- kościół znajdująca się przy ul. Elckiej 16 – więźba dachowa- stan obecny. Fot. M.Feiertag-Baran.

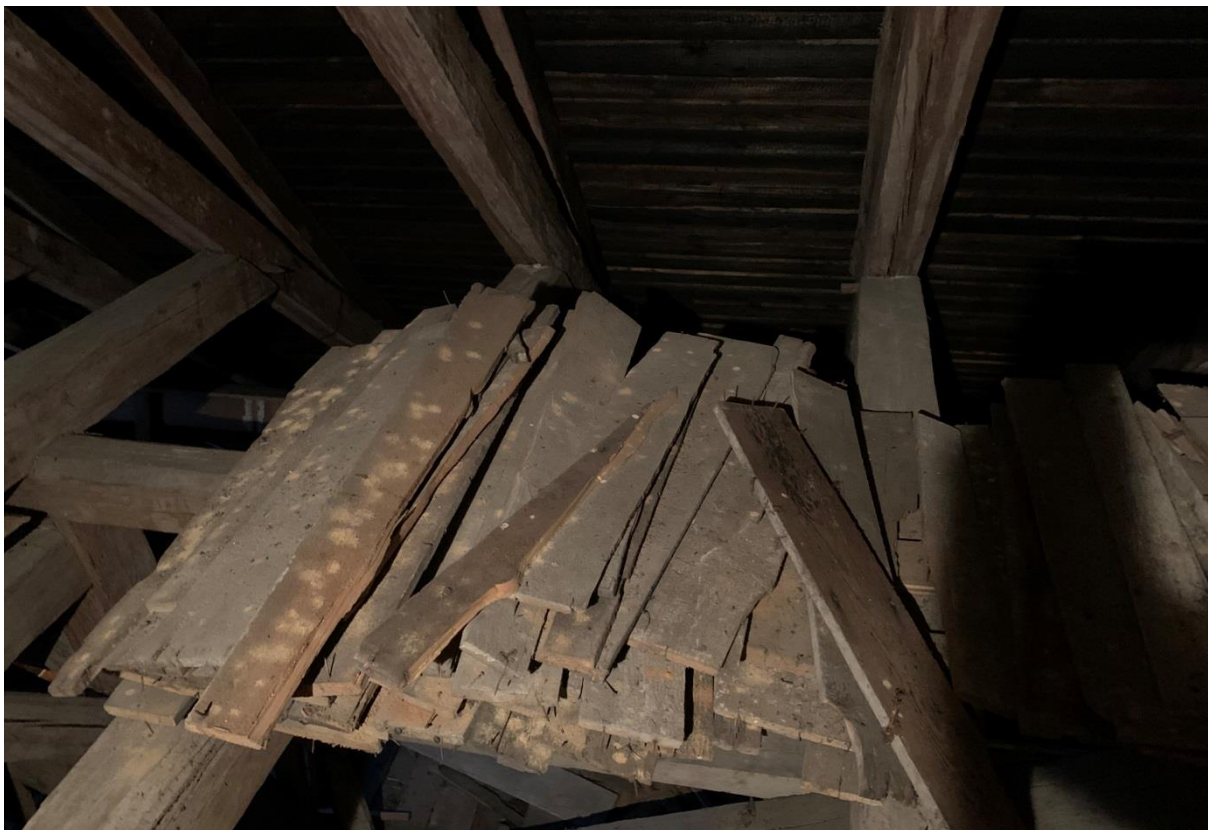
**Fot.22.** Stare Juchy- kościół znajdująca się przy ul. Elckiej 16 – więźba dachowa- stan obecny. Fot. M.Feiertag-Baran.
